### PROGRAM PRAC KONSERWATORSKICH

OBIEKT: OŁTARZ GŁÓWNY Z 1780 R.

ADRES OBIEKTU: KOŚCIÓŁ PW. NARODZENIA NAJŚWIĘTSZEJ MARI PANNY  
UL. KOŚCIELNA 21, 56-320 KROŚNICE/WIERZCHOWICE

NR. REJ. ZABYTKU B/1879/1-42

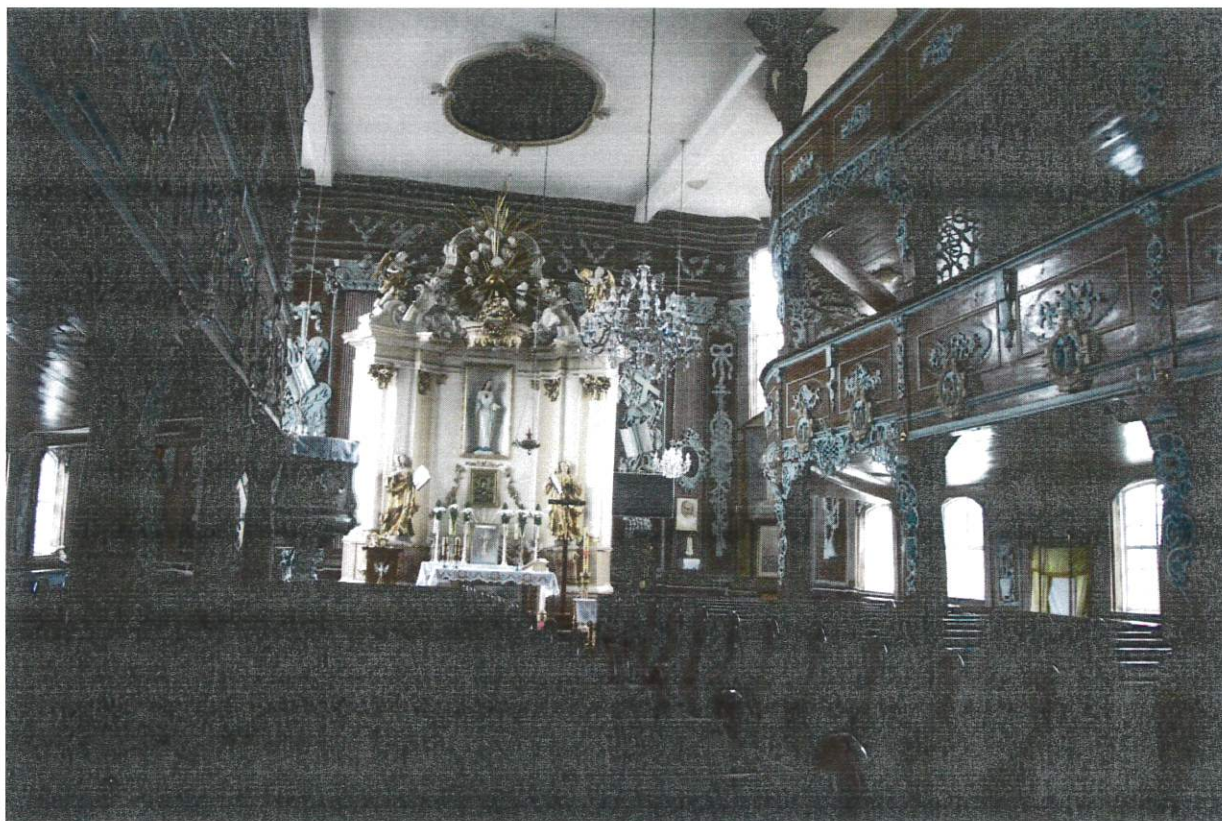
Fot.1. Stan przed konserwacją – widok ogólny na wnętrze kościoła.

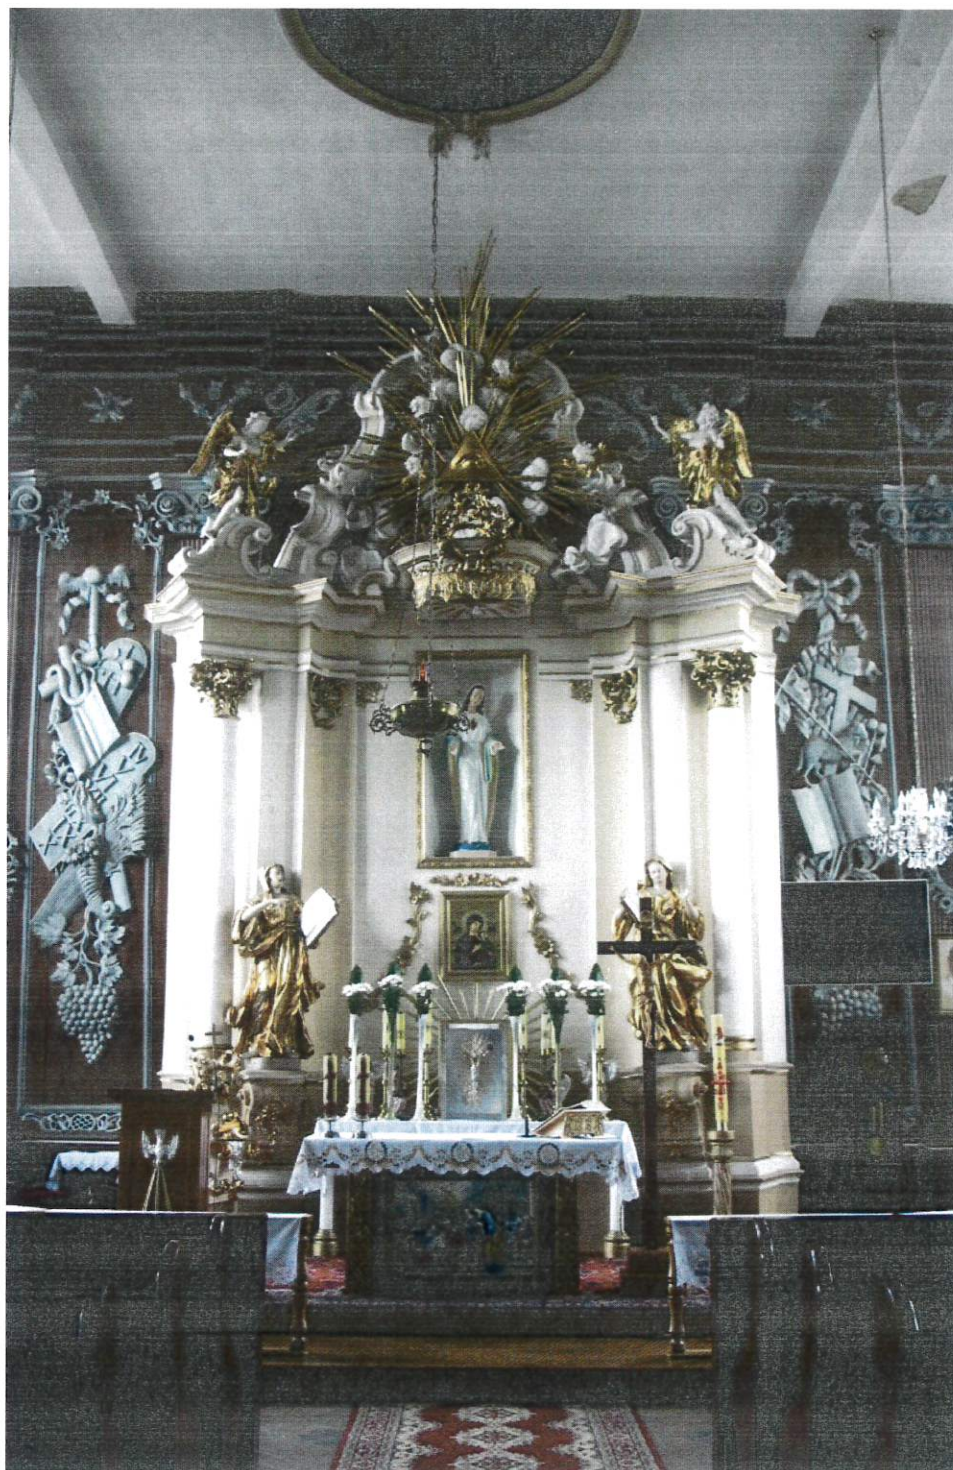
Fot.2 Stan przed konserwacją.

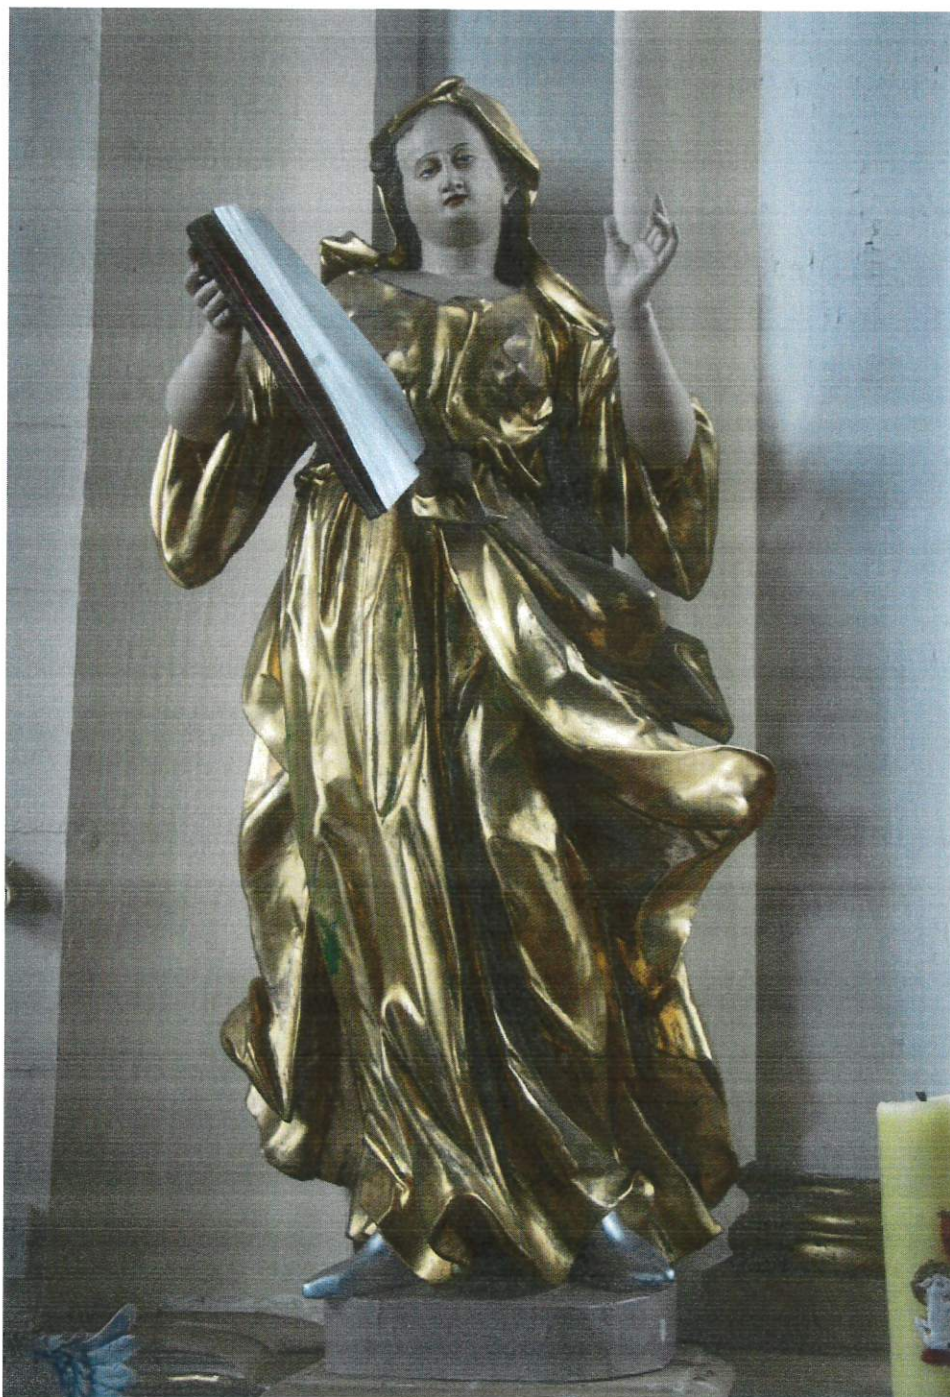
Fot.3. Stan przed konserwacją.

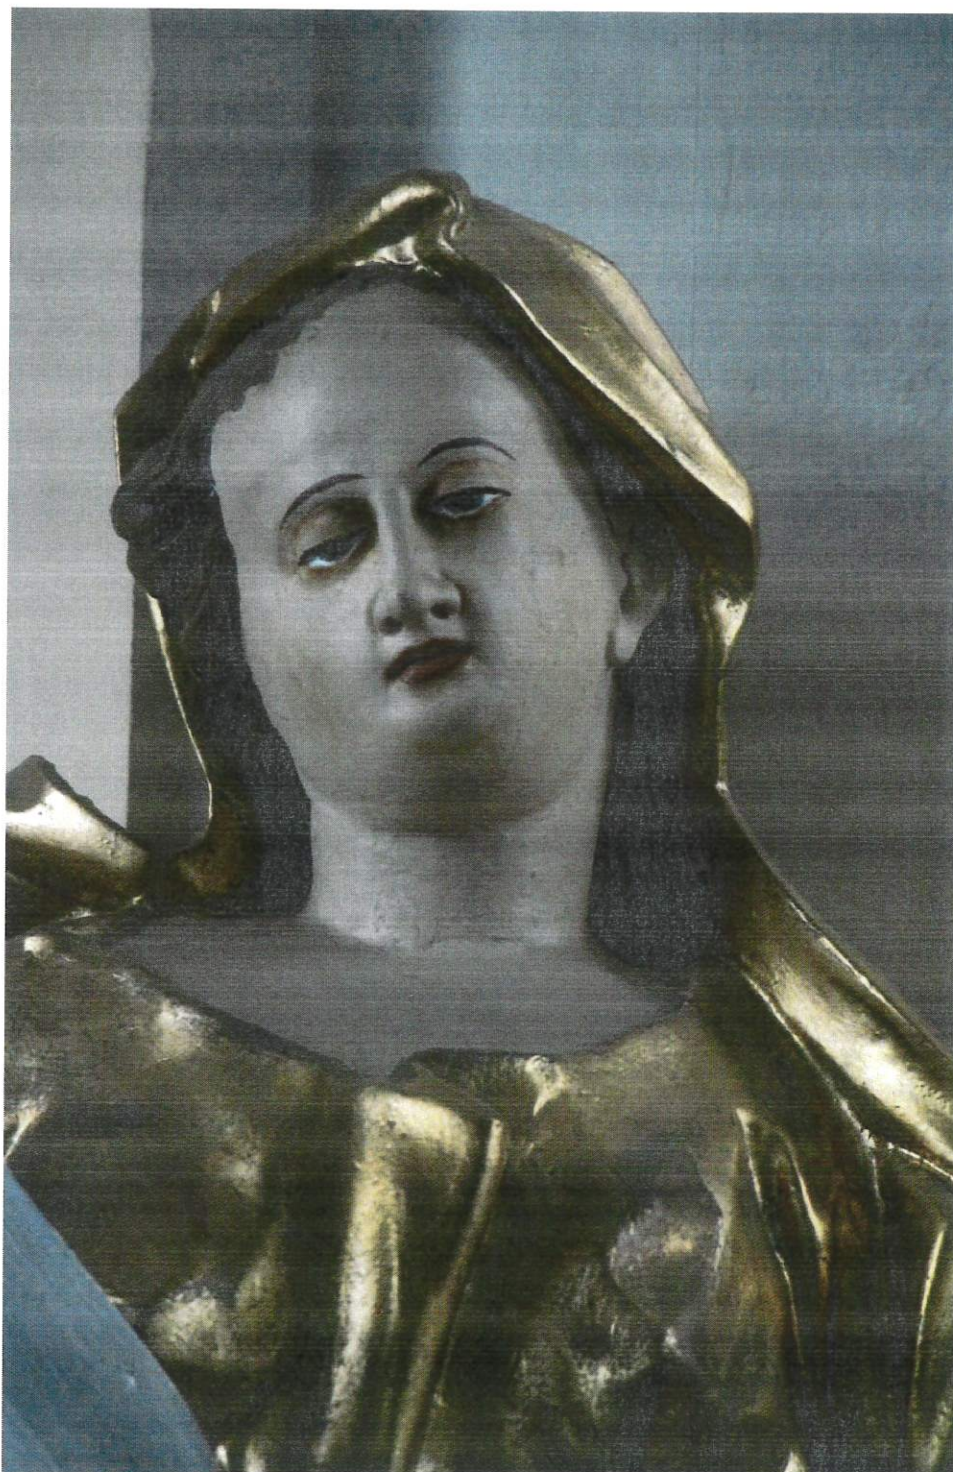
Fot.4. Stan przed konserwacją.

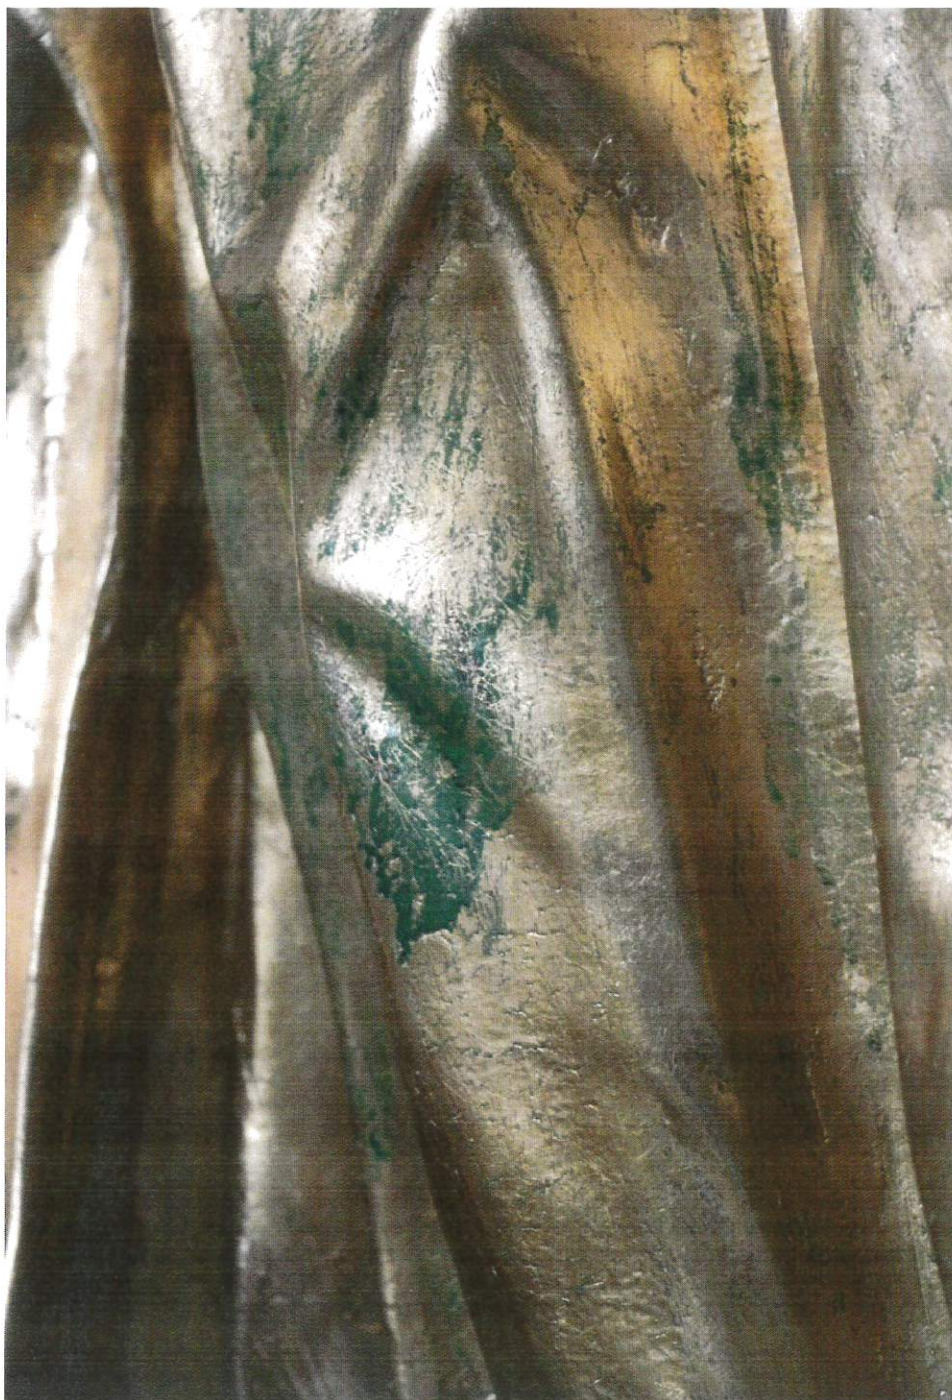
Fot.5. Stan przed konserwacją.

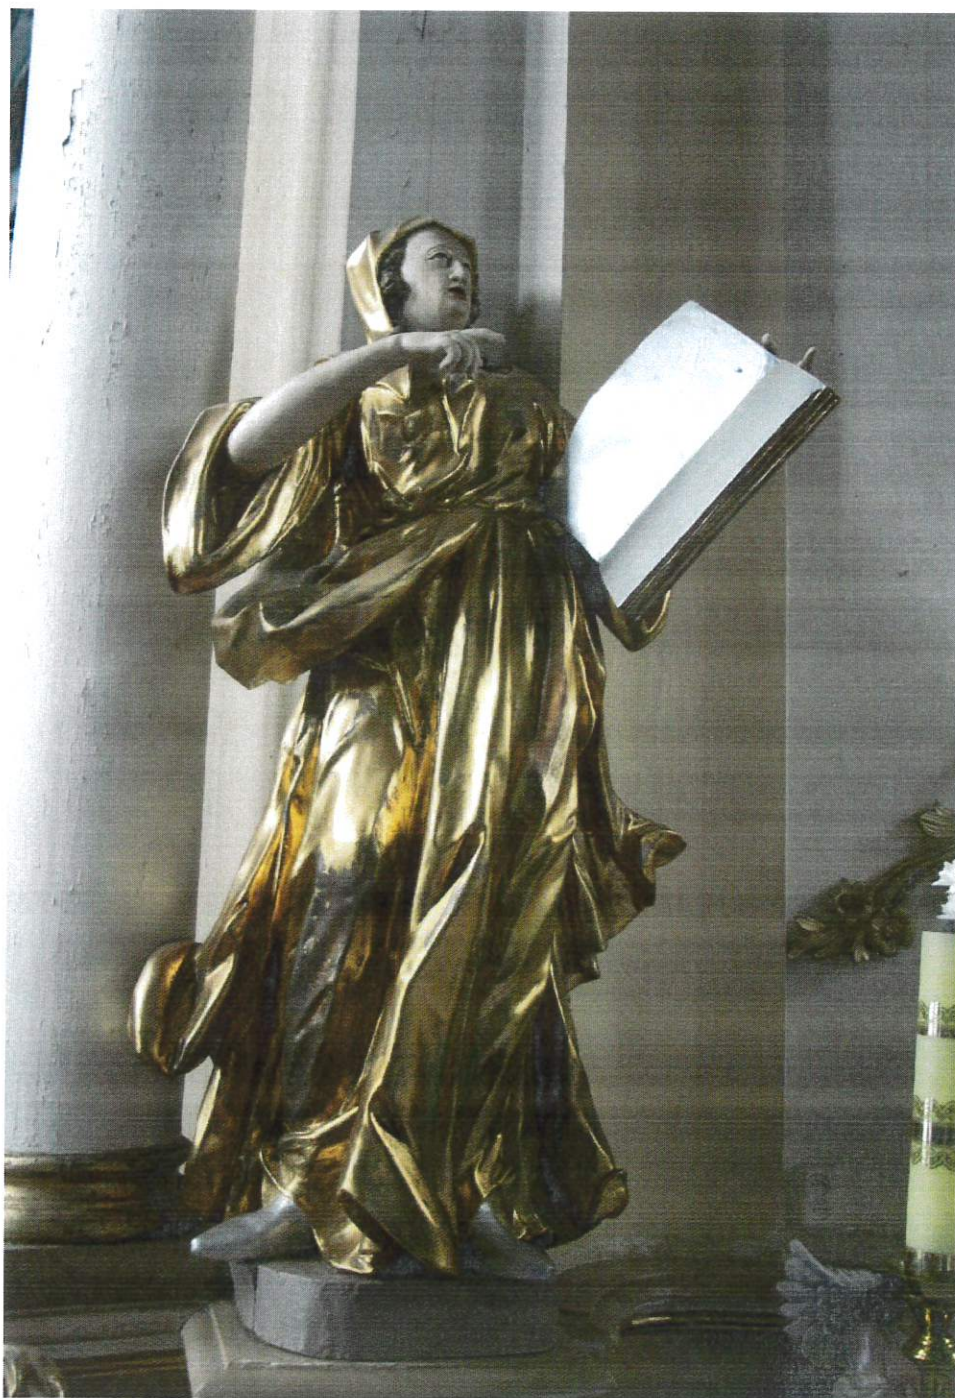
Fot.6. Stan przed konserwacją.

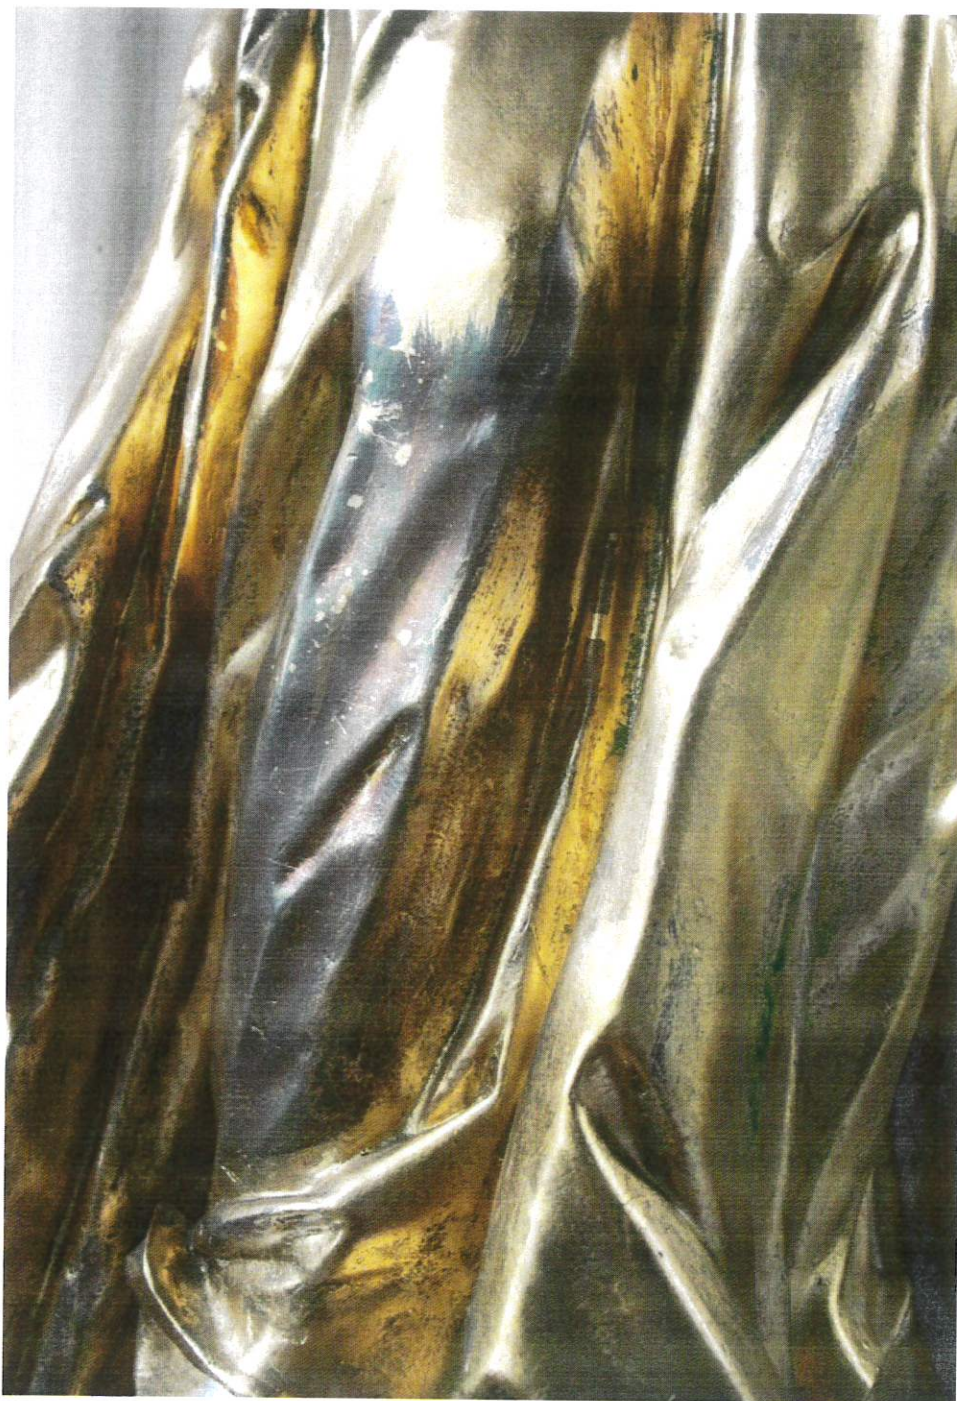
Fot.7. Stan przed konserwacją.

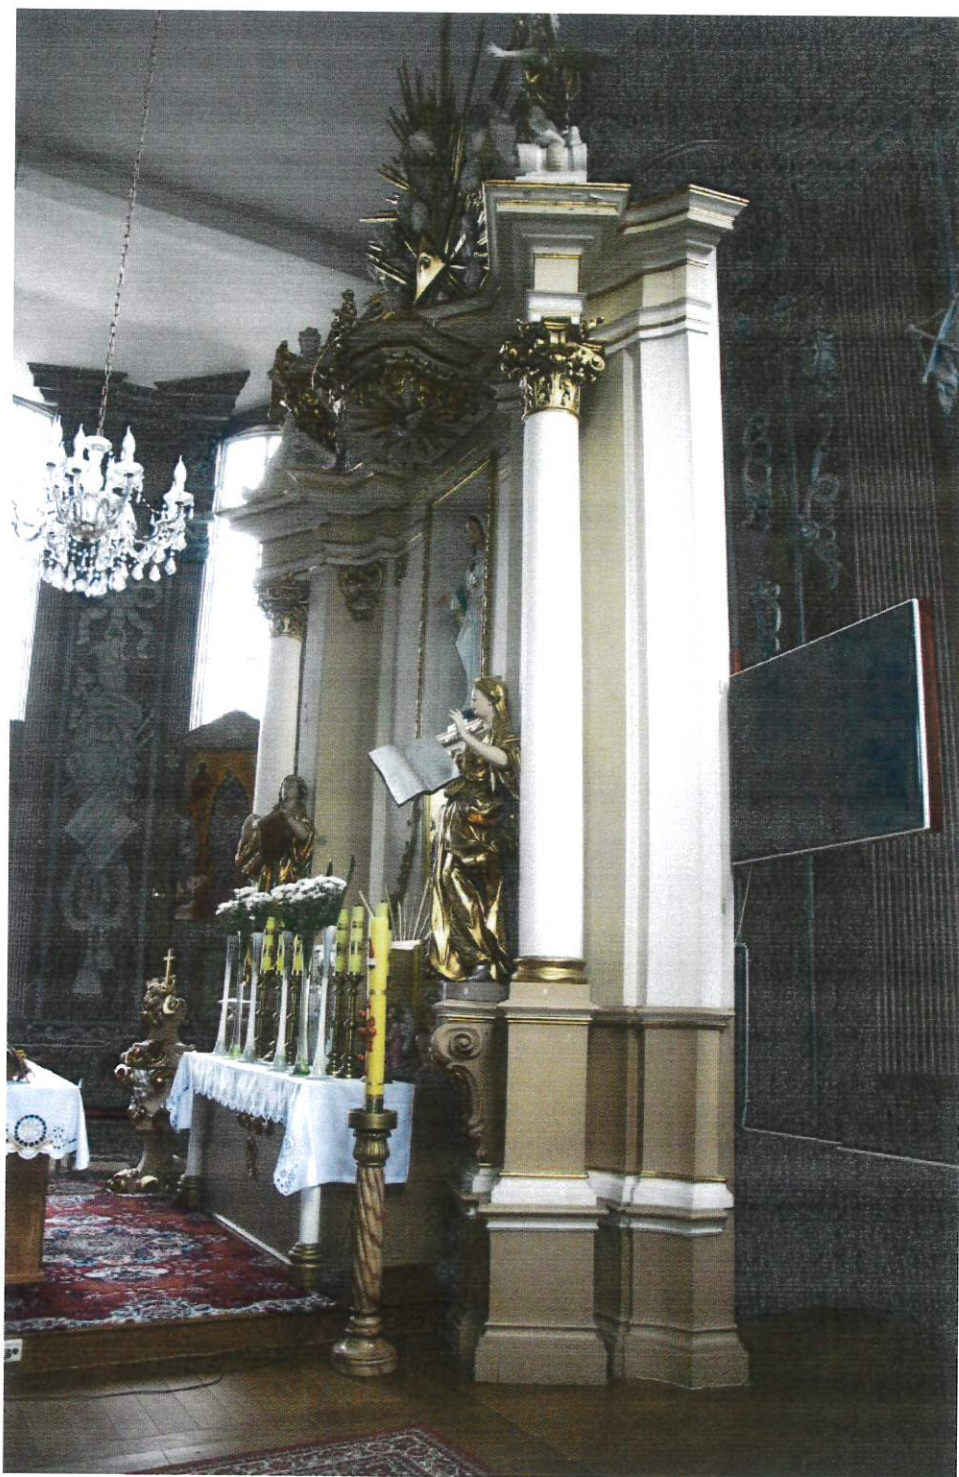
Fot.8. Stan przed konserwacją.

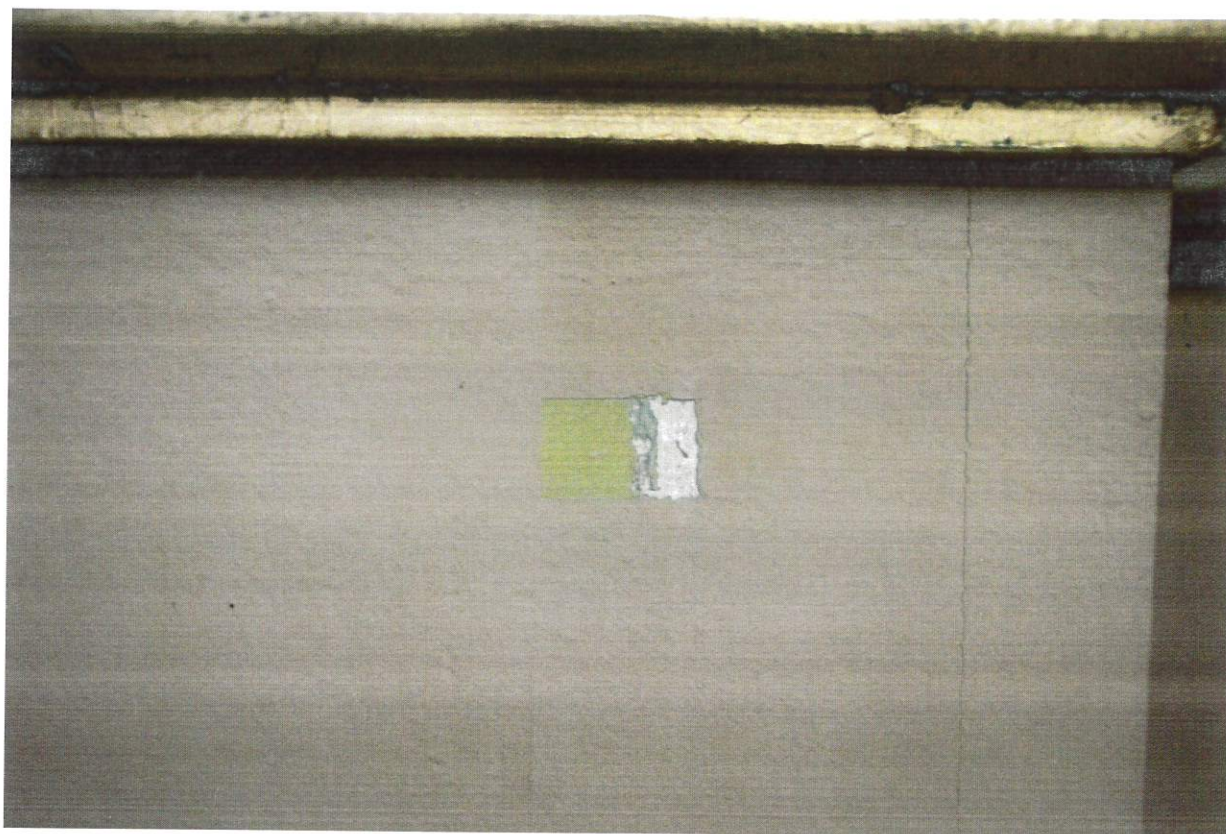
Fot.9. Stan przed konserwacją.

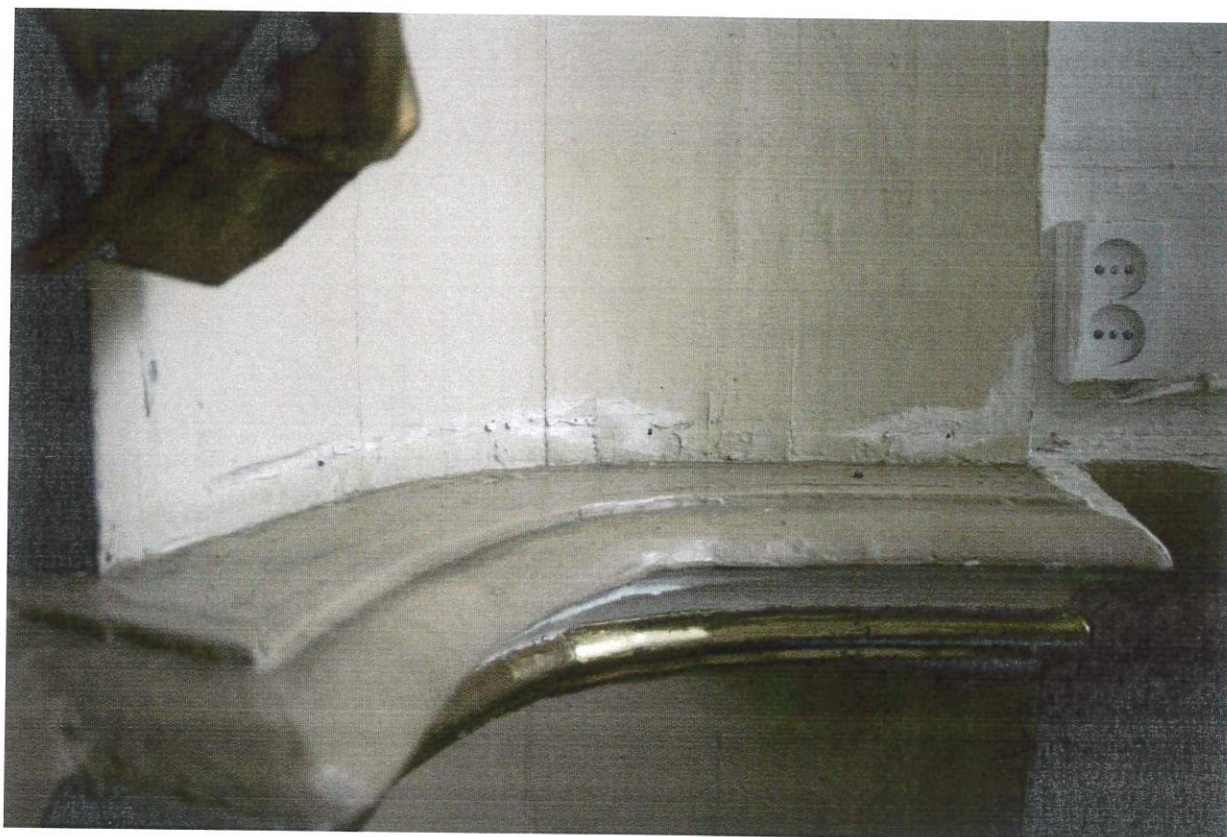
Fot.10. Stan przed konserwacją.

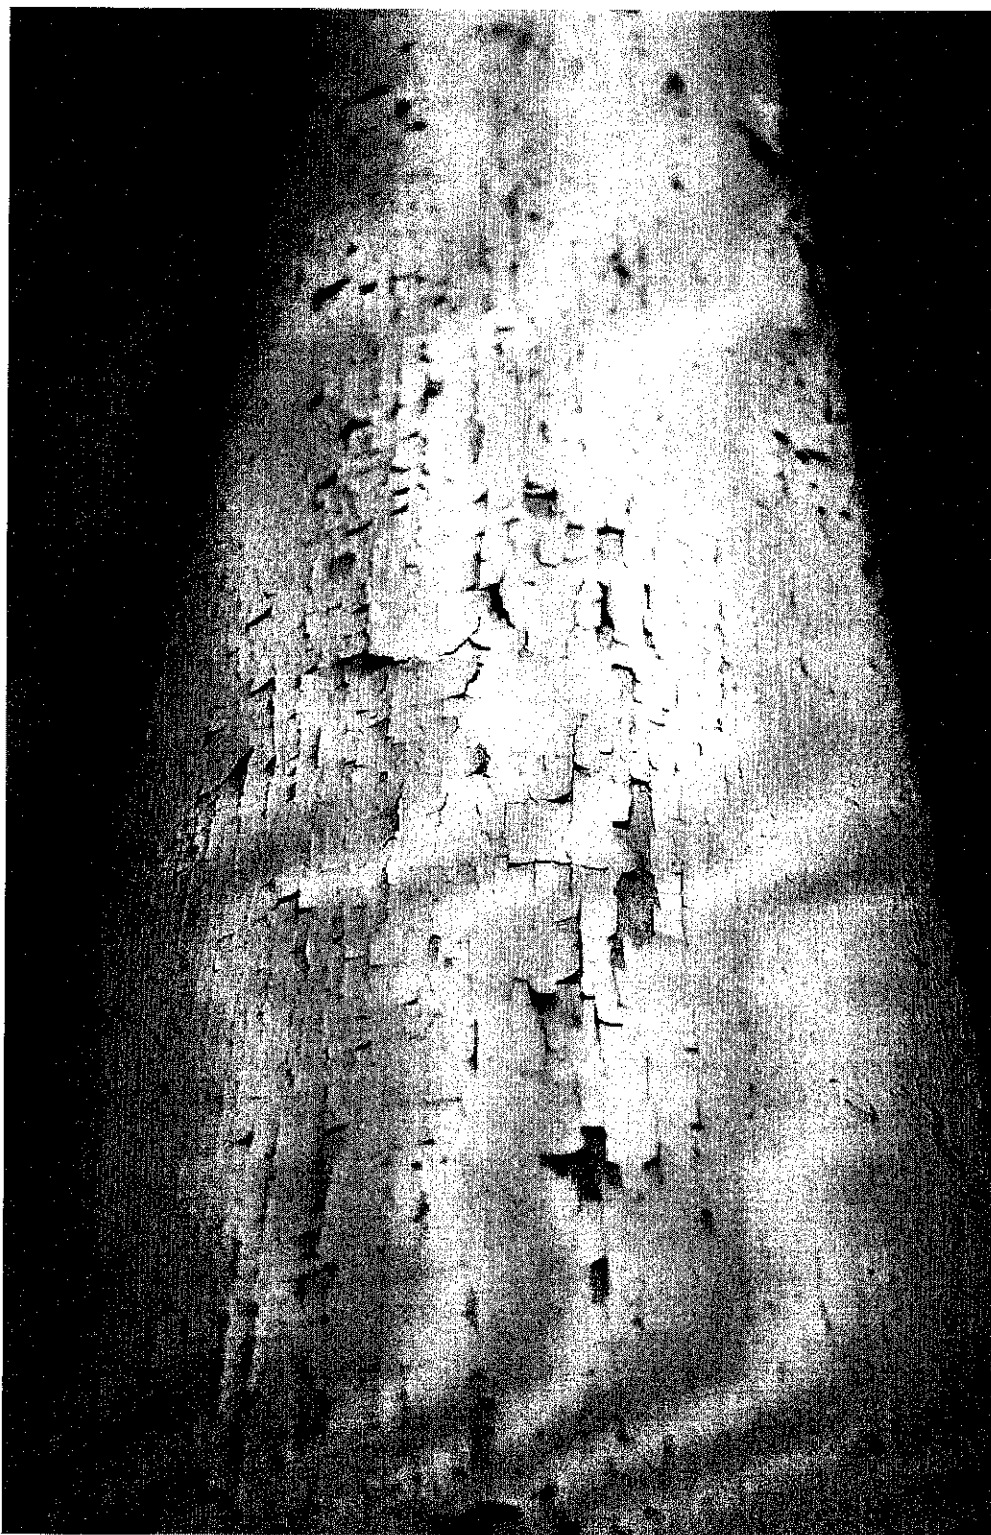
Fot.11. Stan przed konserwacją.

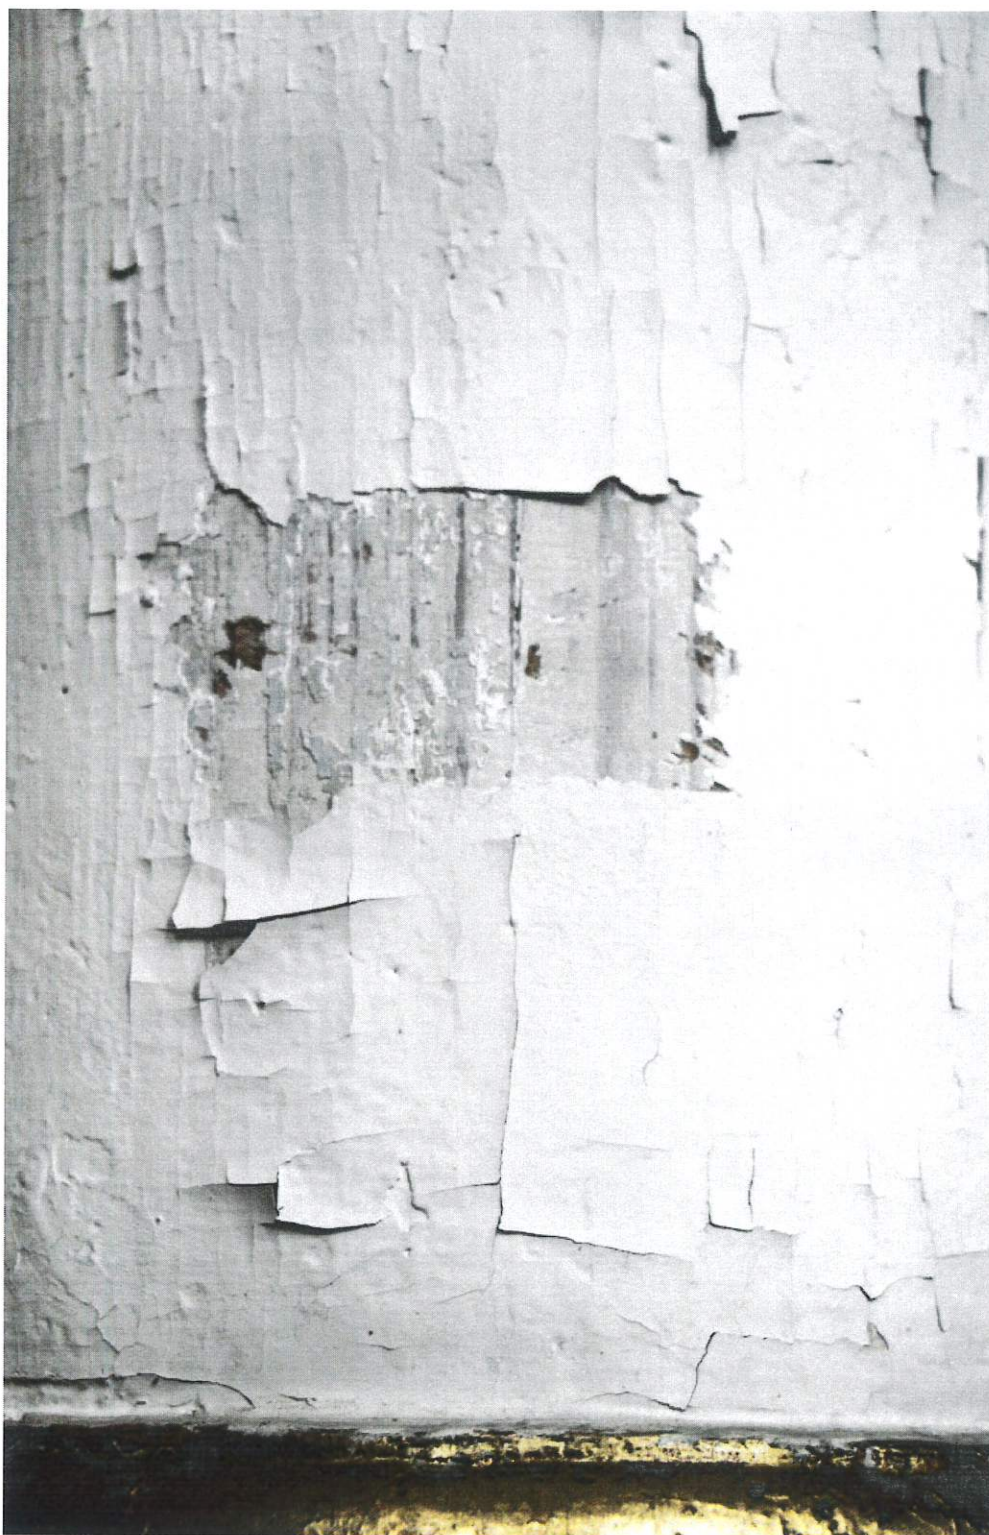
Fot.12. Stan przed konserwacją.

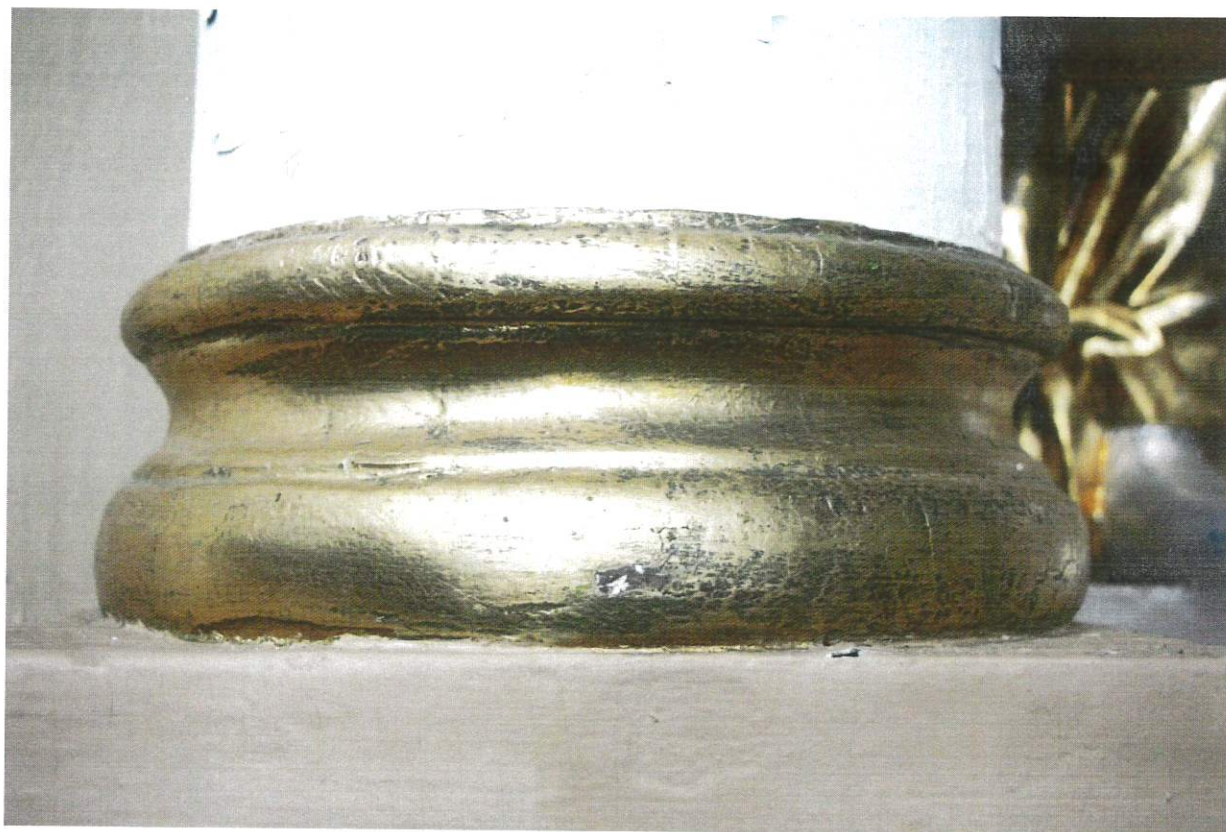
Fot.13. Stan przed konserwacją.

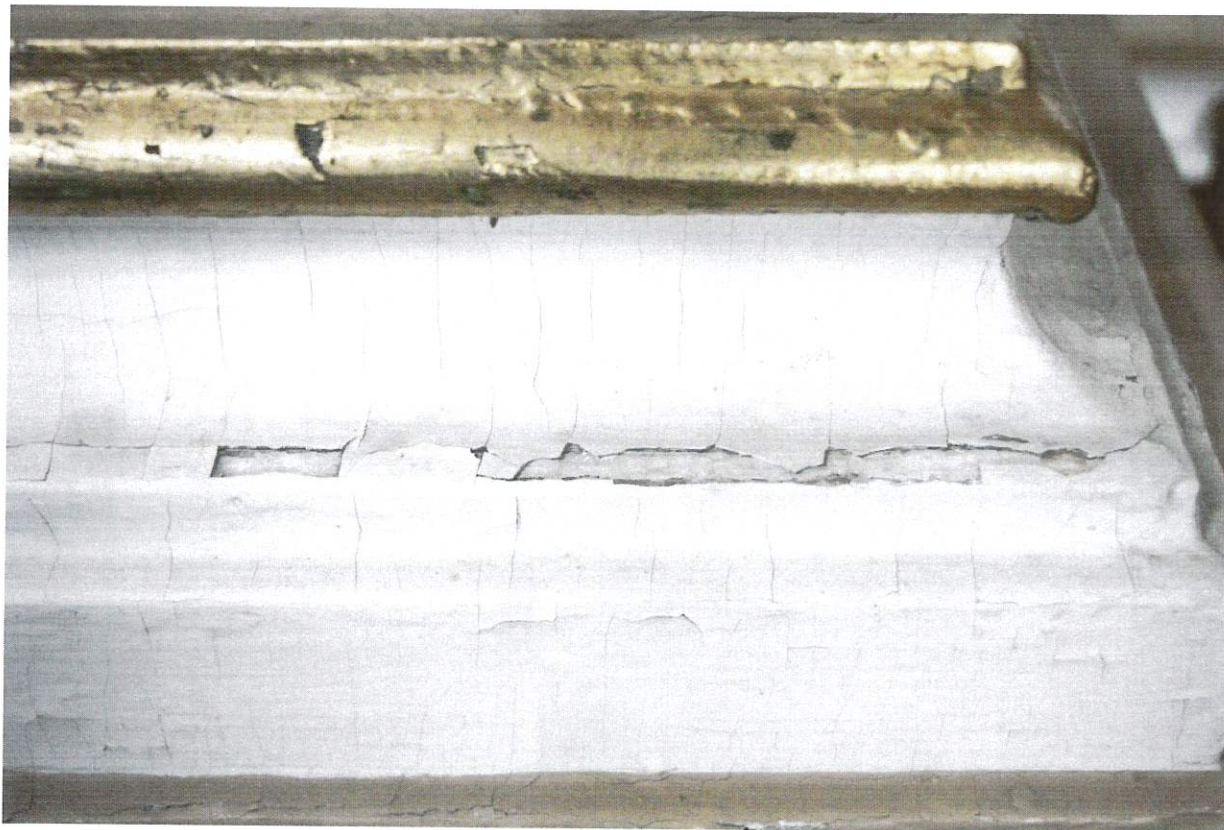
Fot.14. Stan przed konserwacją.

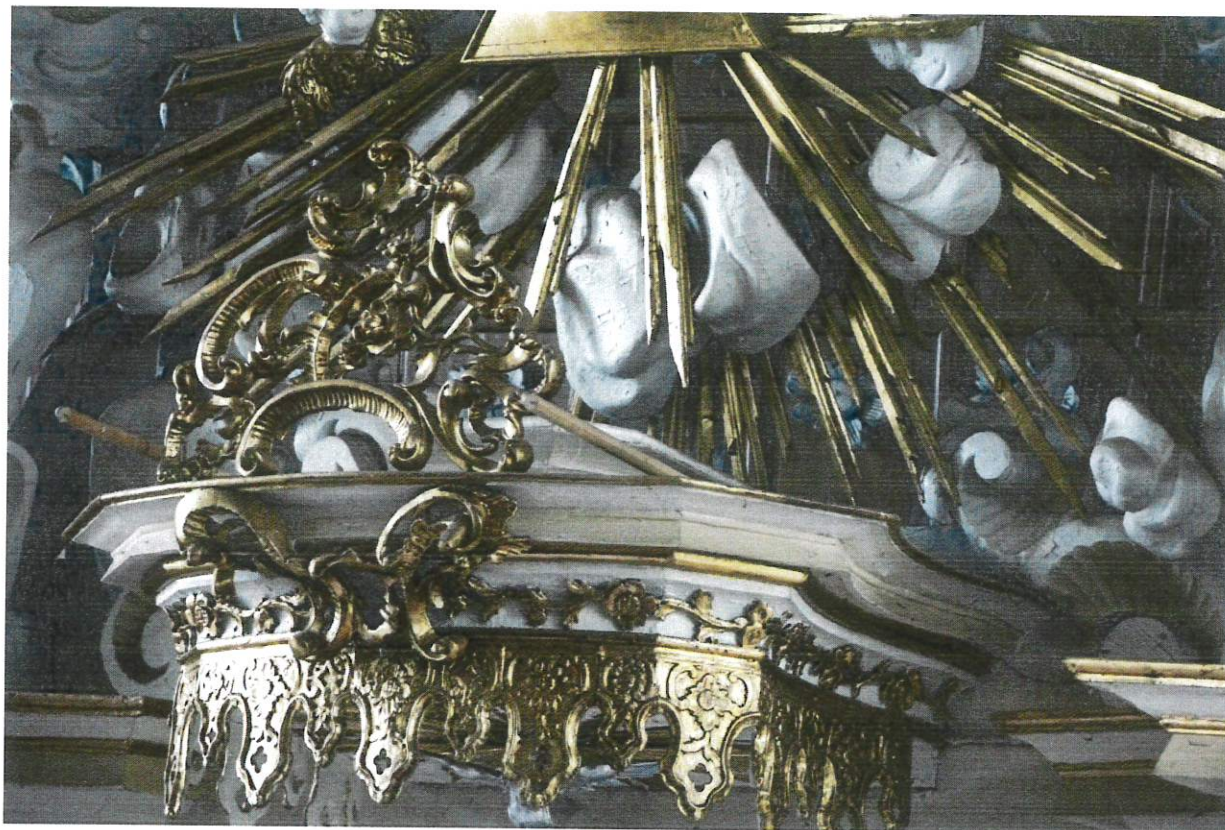
Fot.15. Stan przed konserwacją.

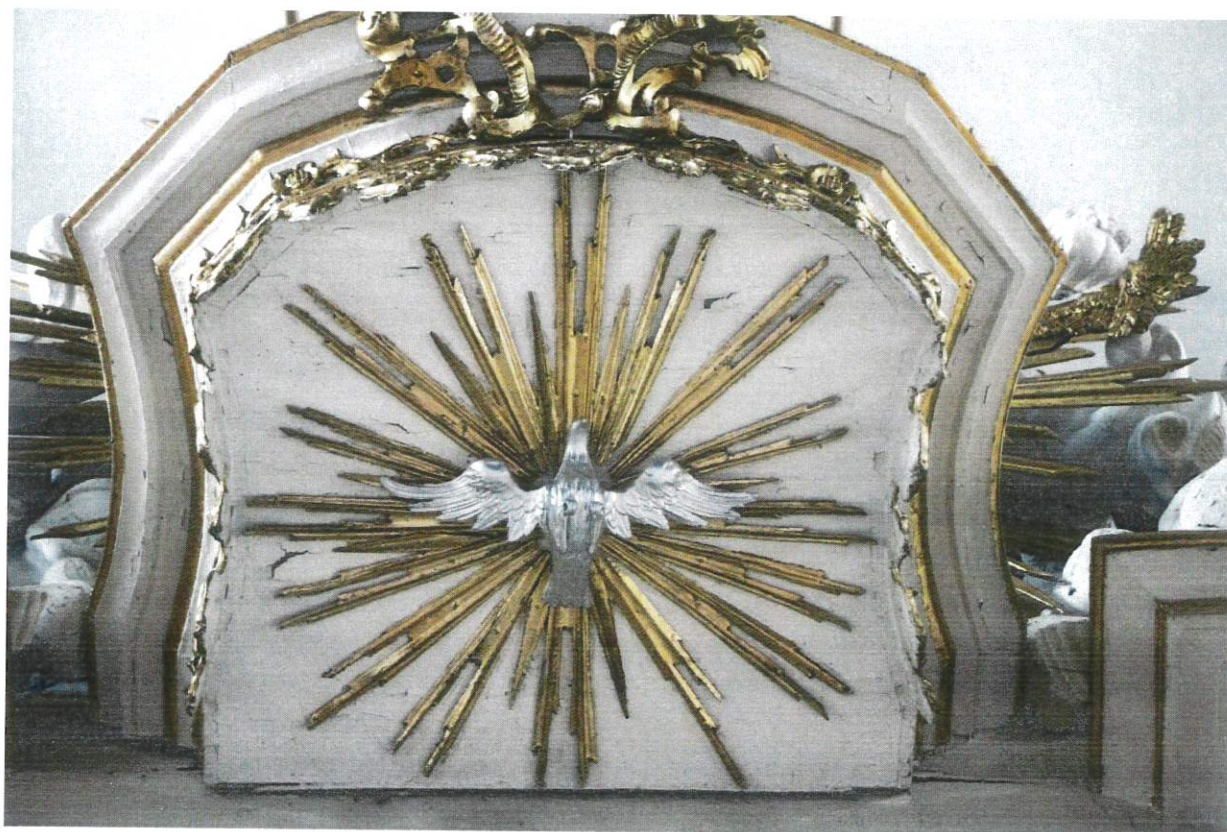
Fot.16. Stan przed konserwacją.

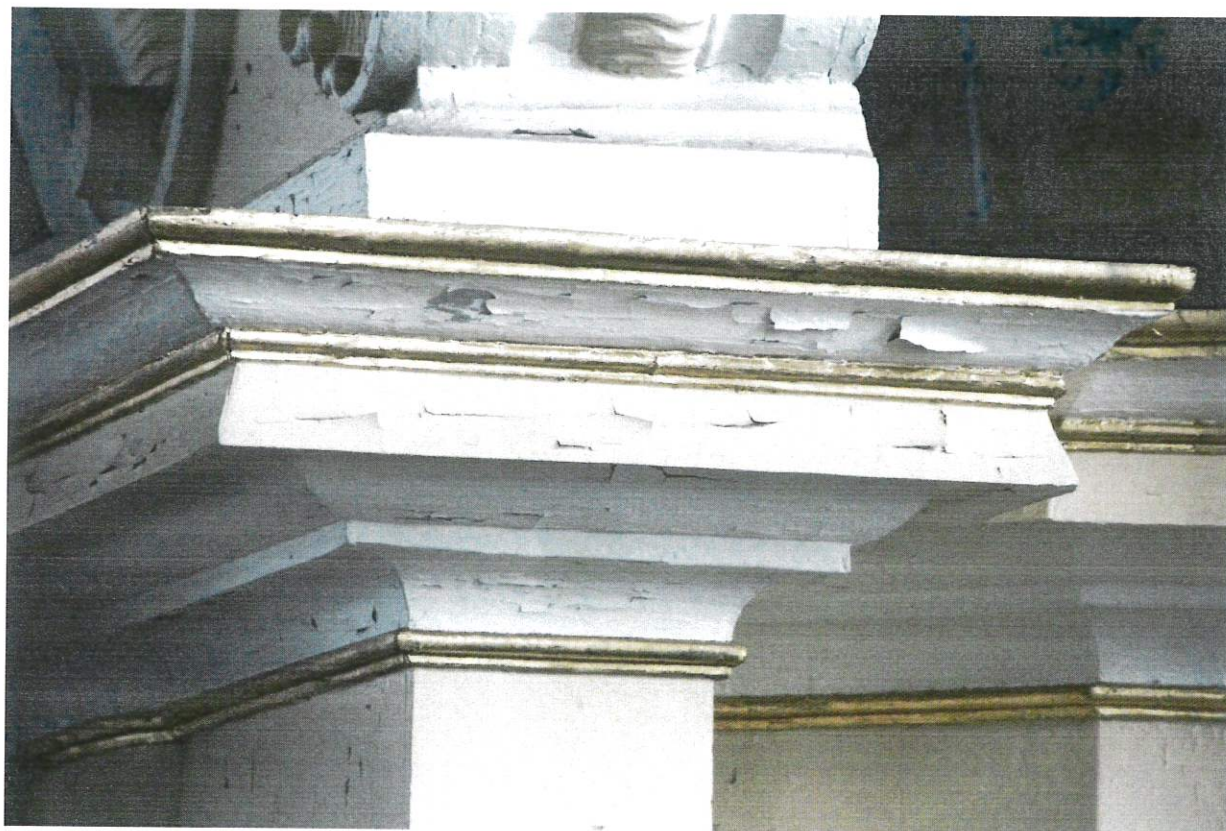
Fot.17. Stan przed konserwacją.

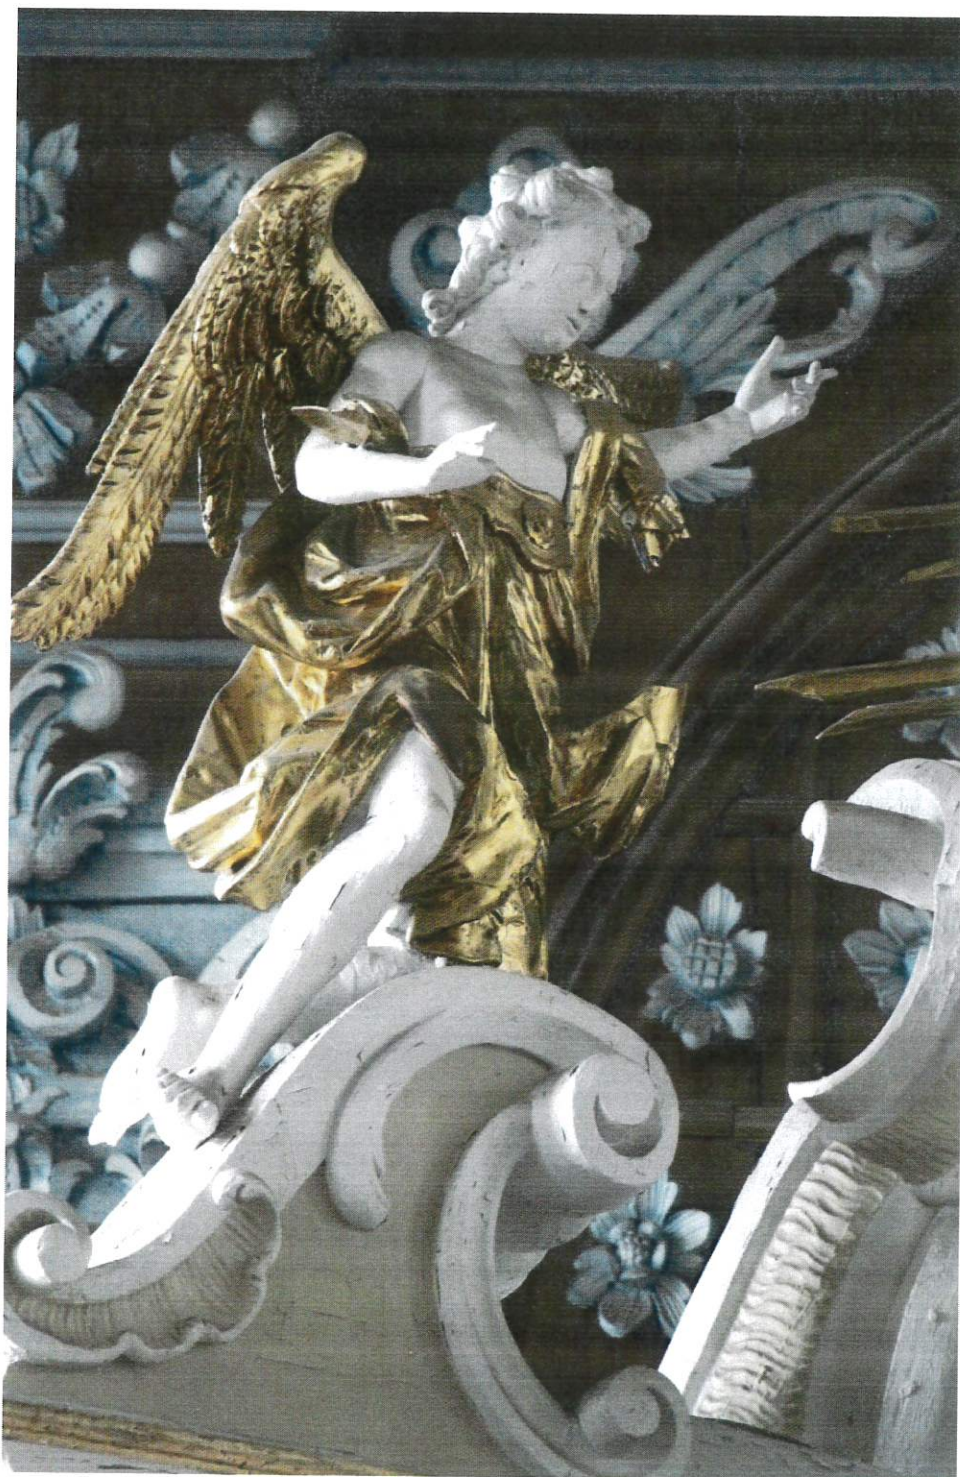
Fot.18. Stan przed konserwacją.
