### PROGRAM PRAC KONSERWATORSKICH

OBIEKT: OŁTARZ GŁÓWNY Z 1780 R.

ADRES OBIEKTU: KOŚCIÓŁ PW. NARODZENIA NAJŚWIĘTSZEJ MARI PANNY  
UL. KOŚCIELNA 21, 56-320 KROŚNICE/WIERZCHOWICE

NR. REJ. ZABYTKU B/1879/1-42

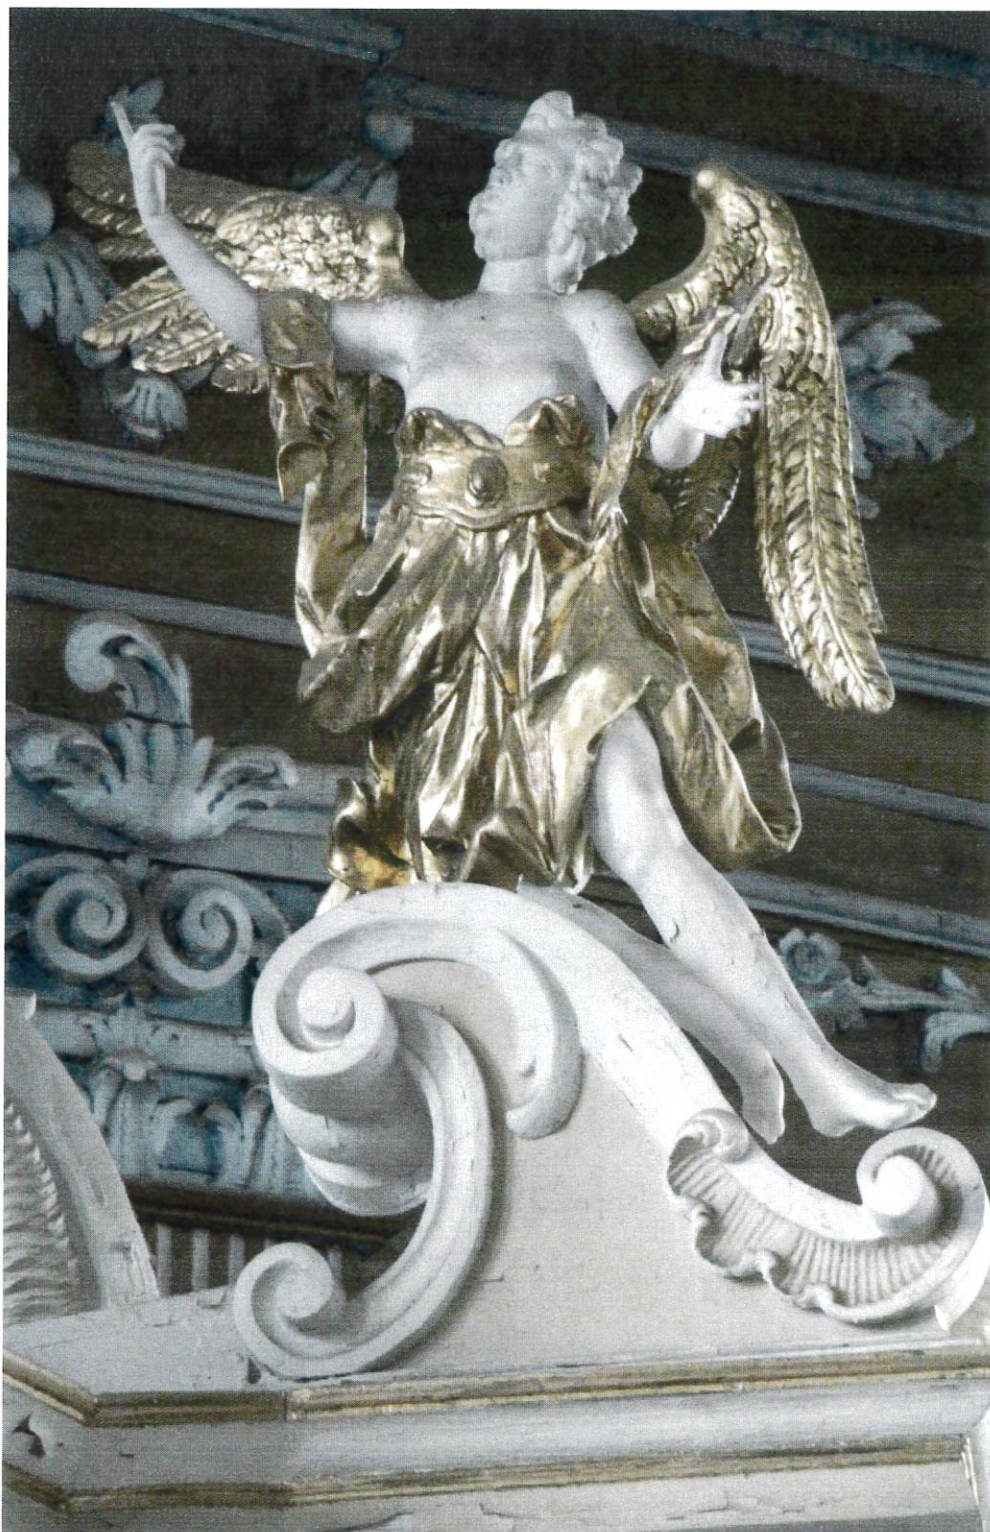
Fot.19. Stan przed konserwacją.

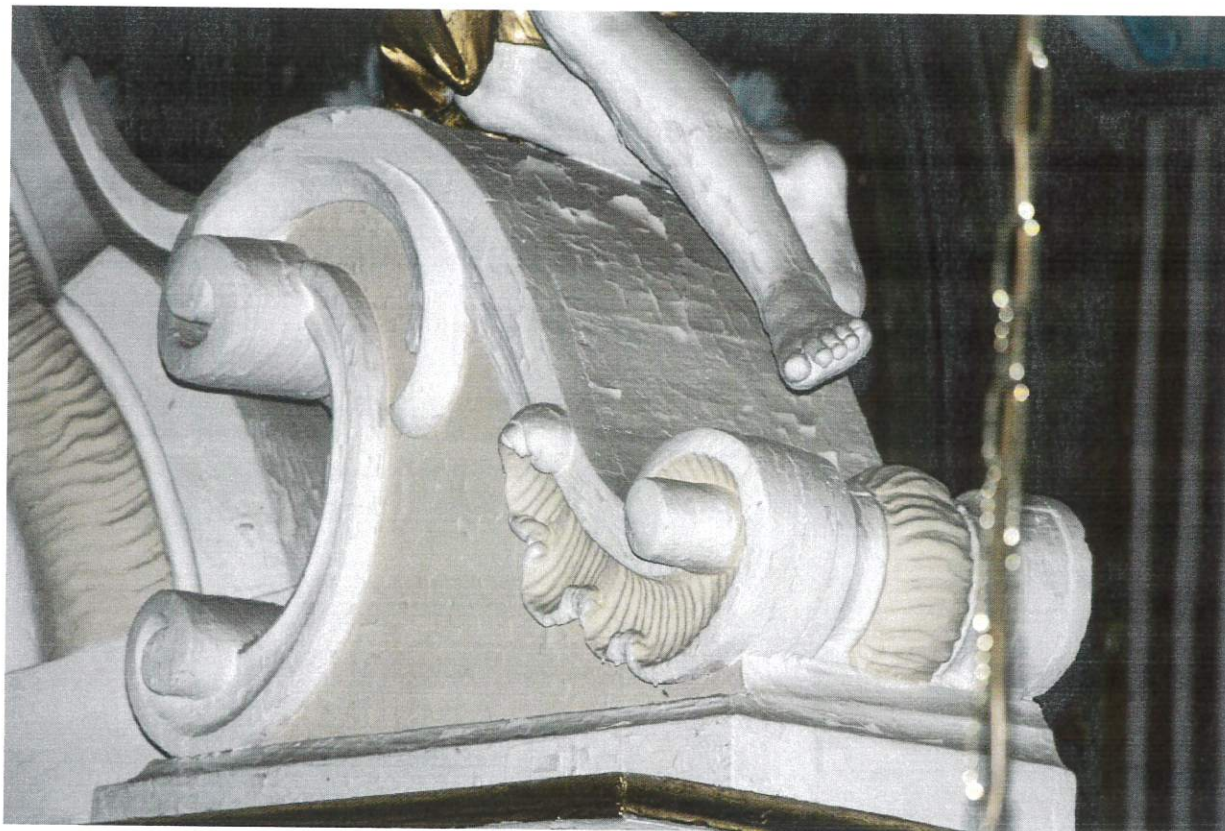
Fot.20. Stan przed konserwacją.

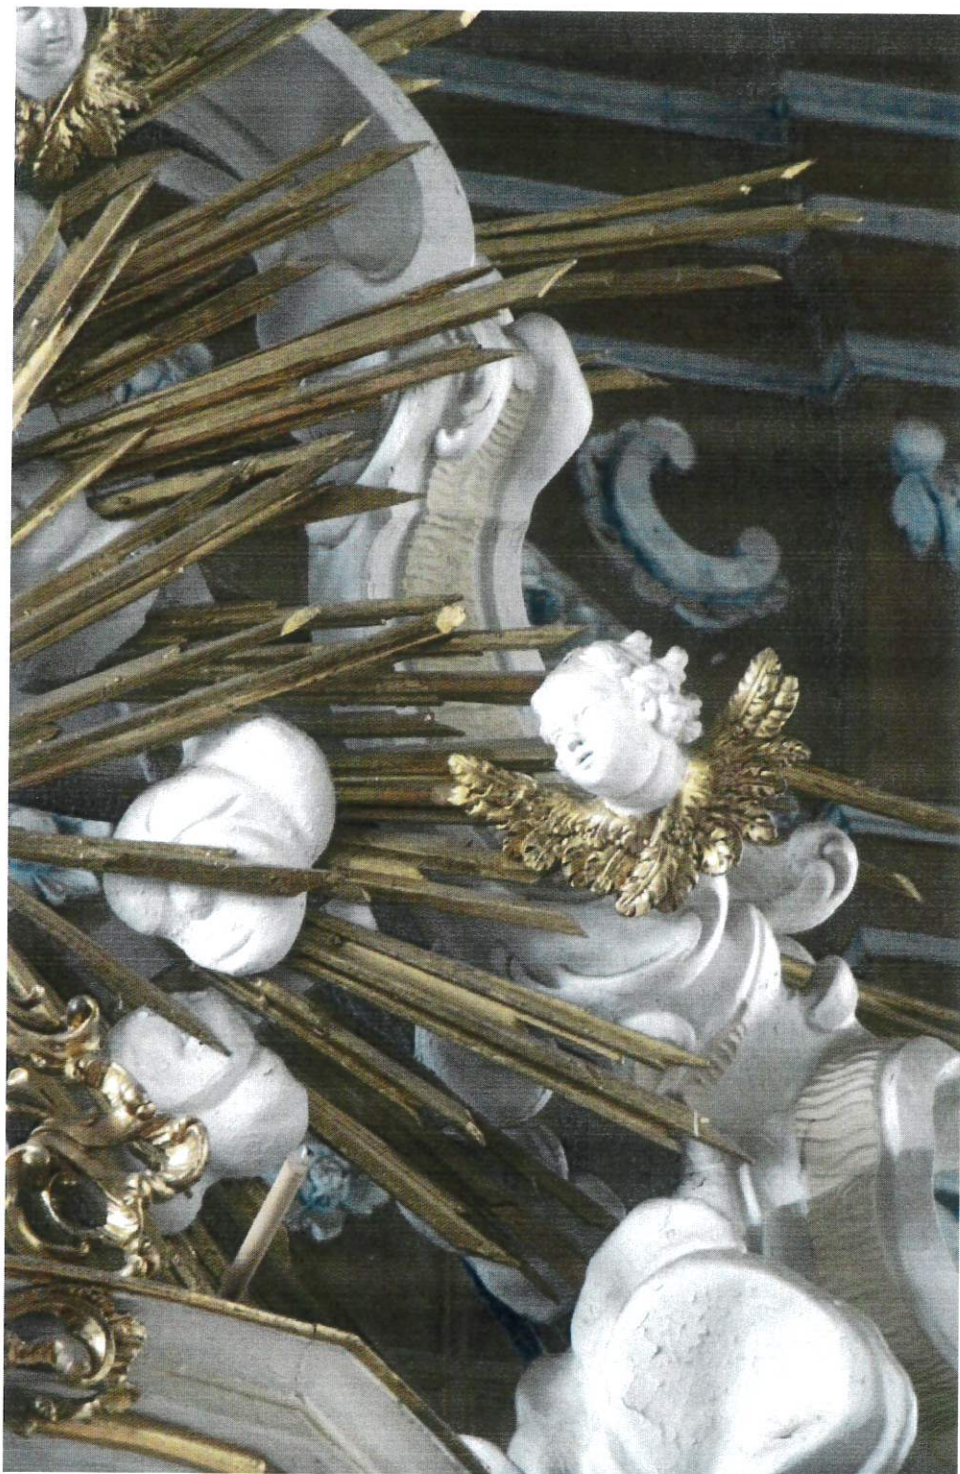
Fot.21. Stan przed konserwacją.

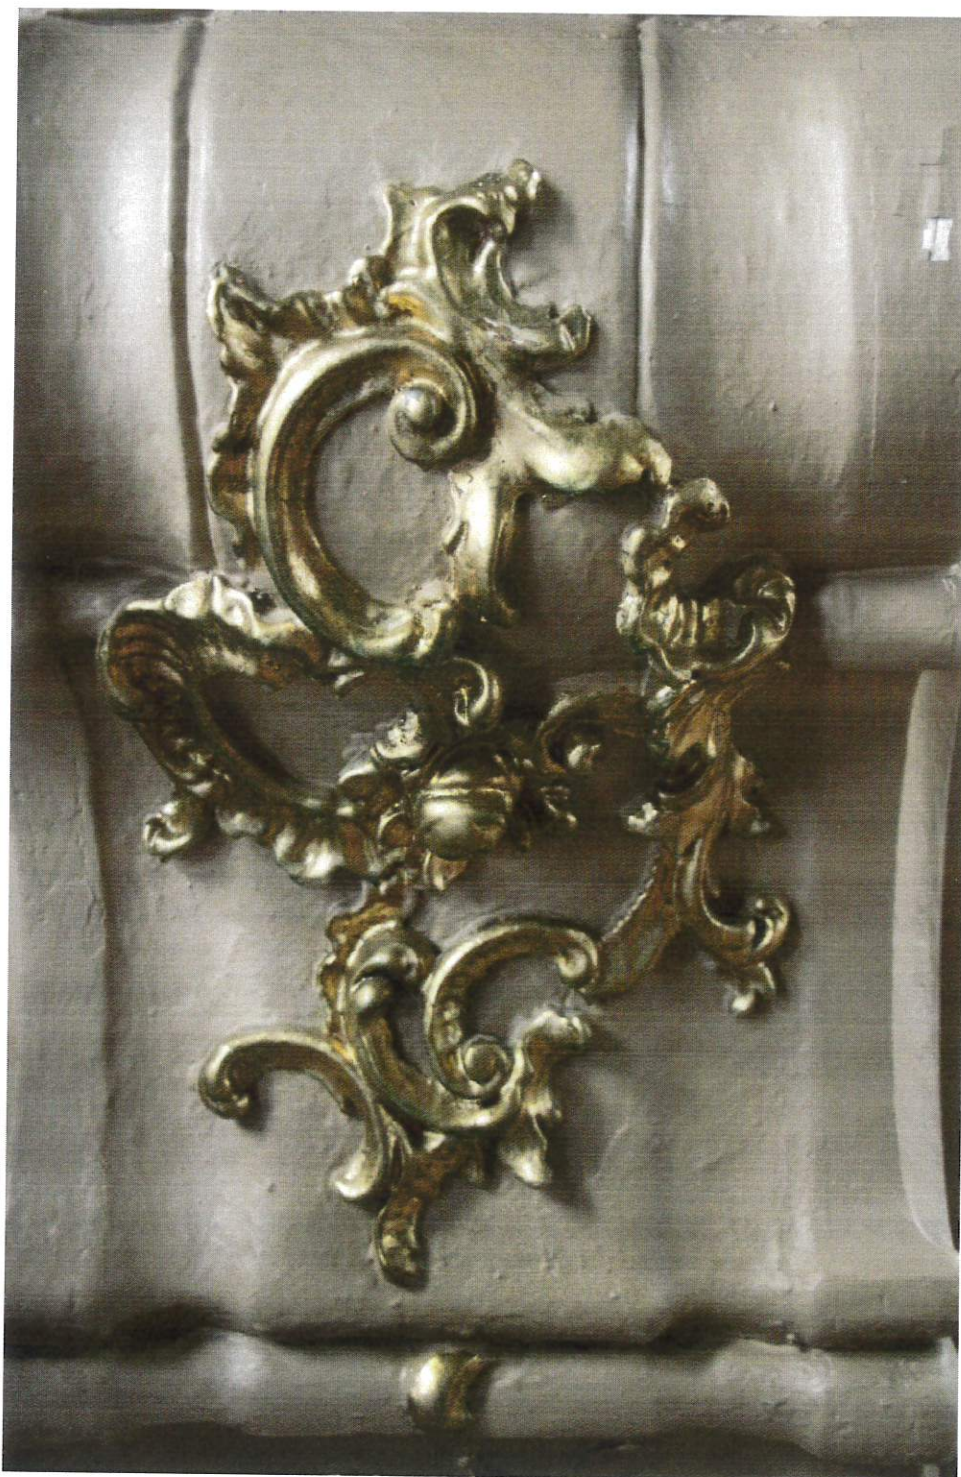
Fot.22. Stan przed konserwacją.

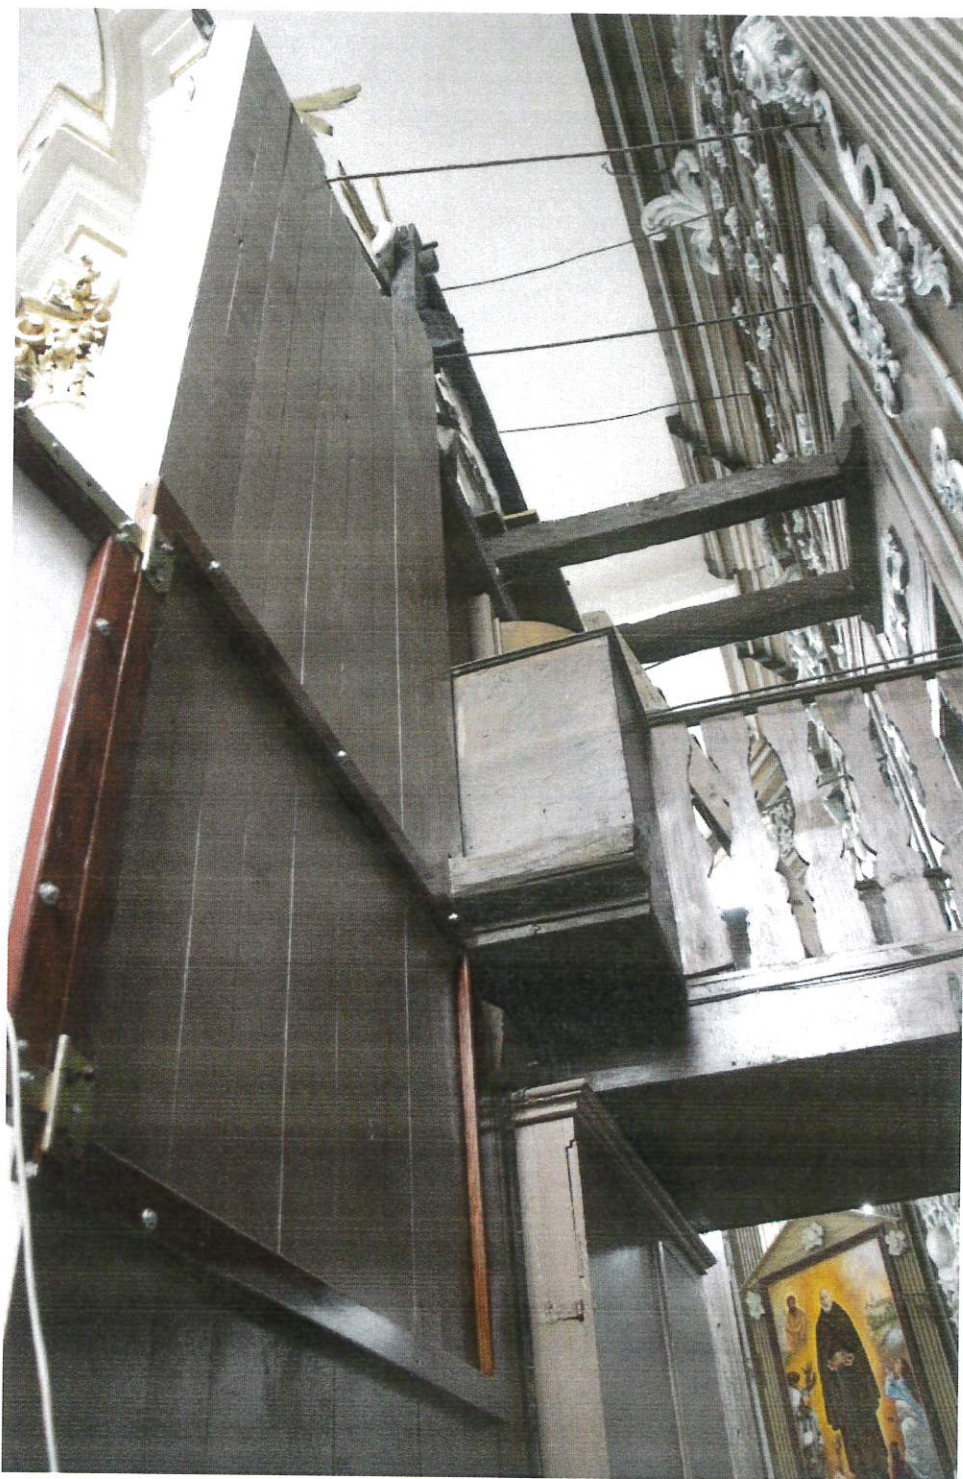
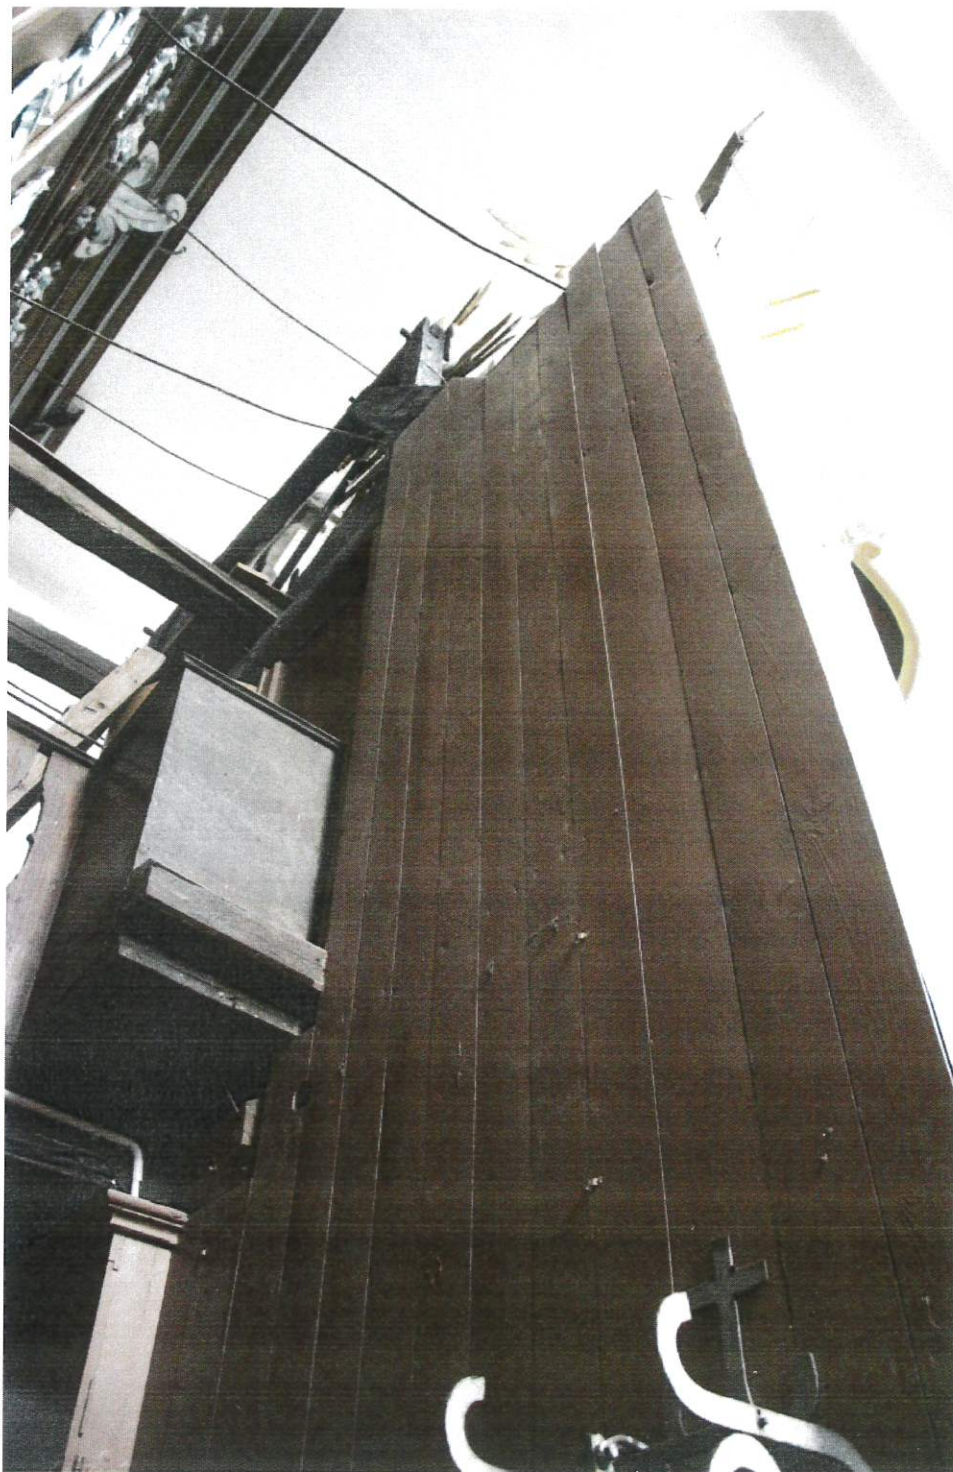
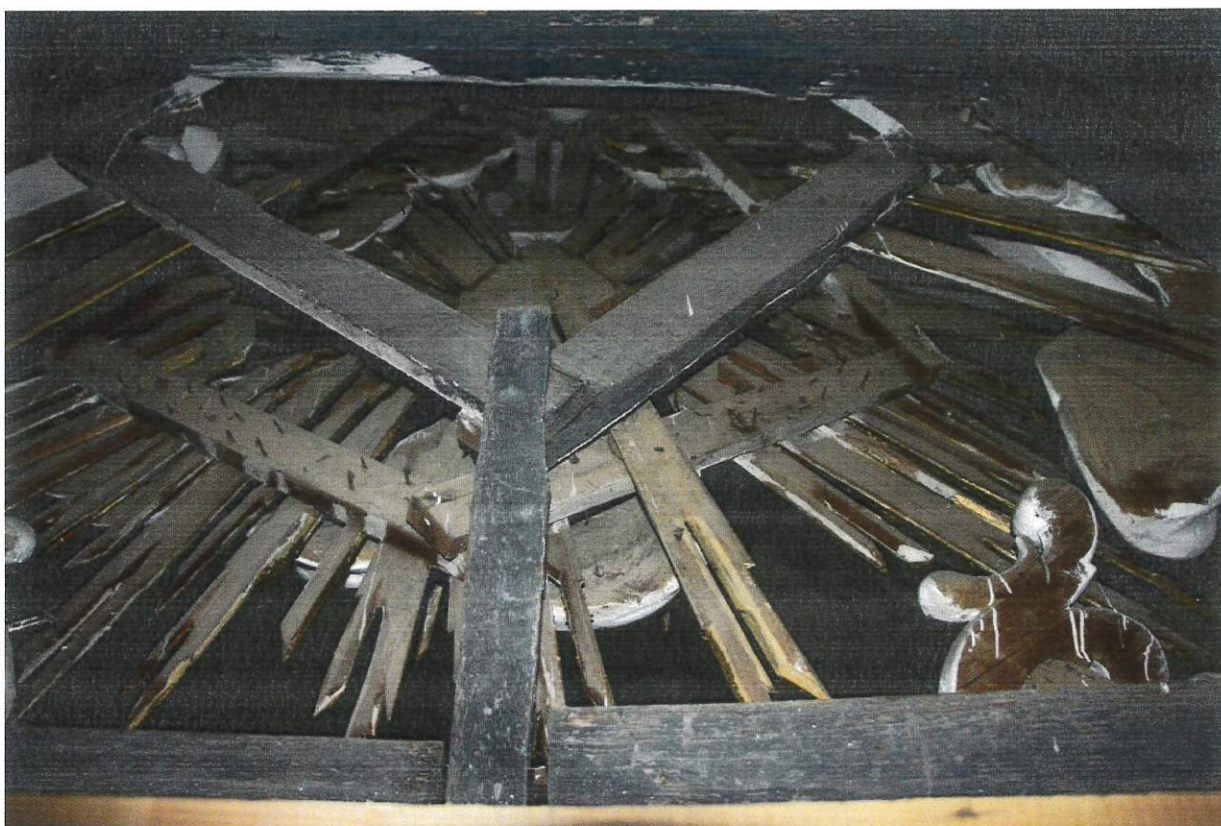
- Tył ołtarza został zasłonięty deskami, które zostały pomalowane farbą olejną. One również są zainfekowane szkodnikami drewna, jednocześnie uniemożliwiają określenie stanu zachowania elementów drewnianych od środka.

Fot.23. Stan przed konserwacją – tył ołtarza.

Fot.24. Stan przed konserwacją – tył ołtarza.

Fot.25. Stan przed konserwacją – tył ołtarza.

Deski zasłaniające tył ołtarza również zostaną poddane konserwacji podobnie jak struktura ołtarza, aby ponownie zostać zamontowane w tych samych miejscach.
