### DECYZJA nr 3053/2023

#### Pozwolenie na prowadzenie prac konserwatorskich, prac restauratorskich przy zabytku

## PROGRAM PRAC KONSERWATORSKICH

**OBIEKT:** PORTAL WEJŚCIOWY: DRZWI WRAZ Z PŁASKORZEŻBĄ  
**ZLECENIODAWCA:** PARAFIA RZYMSKOKATOLICKA P.W. WNIEBOWZIĘCIA  
NMP, UL. WROCLAWSKA 49, 56-321 BUKOWICE  
**ADRES OBIEKTU:** KOŚCIÓŁ PW. WNIEBOWZIĘCIA NMP W BUKOWICACH  
**NR W REJESTRZE ZABYTEKÓW:** B/2440/1-58

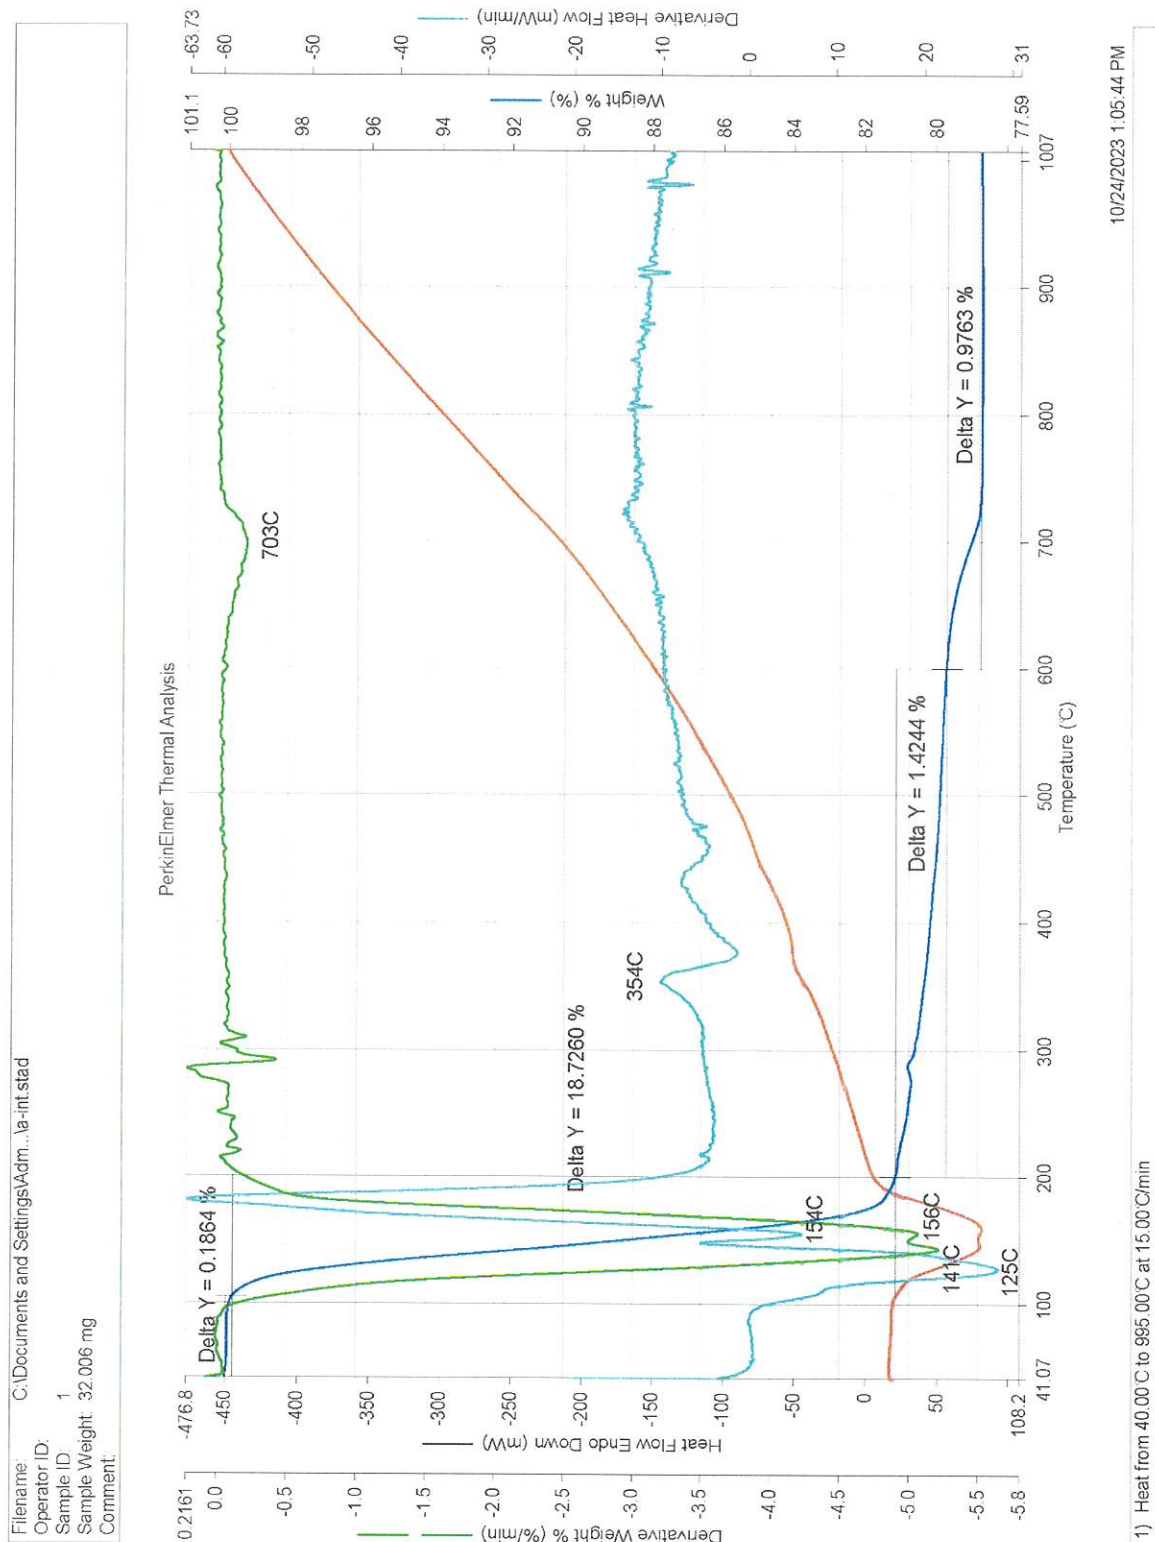
Termogram próbki 1.

Do temperatury 105°C obserwowana niewielka utrata masy próbki wynika z procesu oddawania wody higroskopijnej. Powyżej w/w temperatury próbka wykazuje silny efekt endotermiczny, któremu odpowiada znaczna utrata masy, zachodząca w przedziale 105-210°C. Asymetryczny kształt krzywej DTG wskazuje na dwuetapowy charakter reakcji związanej z procesem dysocjacji termicznej **gipsu**. Obecność tego składnika potwierdza obserwowana w temperaturze 354°C reakcja egzotermiczna związana z przemianą polimorficzną bezwodnego siarczanu wapnia, manifestująca się na krzywej DDSC kopulastym przebiegiem. Na podstawie obserwowanej utraty masy (18,73% wag.) ilość gipsu można oszacować na  $\sim 90\%$  wag.

W przedziale temperaturowym 200-600°C obserwuje się powolną i jednostajną utratę masy, którą na tej podstawie trudno jednoznacznie przypisać do fazy aktywnej termicznie.

Kolejną reakcję utraty masy i powiązaną z nią reakcję endotermiczną obserwuje się w przedziale temperaturowym  $>600^\circ\text{C}$ , spowodowaną dysocjacją termiczną węglanu wapnia (**kalcyt**). Na podstawie utraty masy (0,98% wag.) obliczona ilość węglanu wapnia wynosi  $\sim 2\%$  wag.

Z przeprowadzonych badań można stwierdzić, że płaskorzeźbę stanowi odlew, który został wykonany z gipsu z niewielką domieszką kalcytu. W celu zabezpieczenia przed wilgocią została pomalowana (zanurzona?) gorącym pokostem. Ostatnią warstwę mogła stanowić tzw. "szwedka" farba wykonana na bazie wapna gaszonego i pokostu podbarwiona pigmentami.

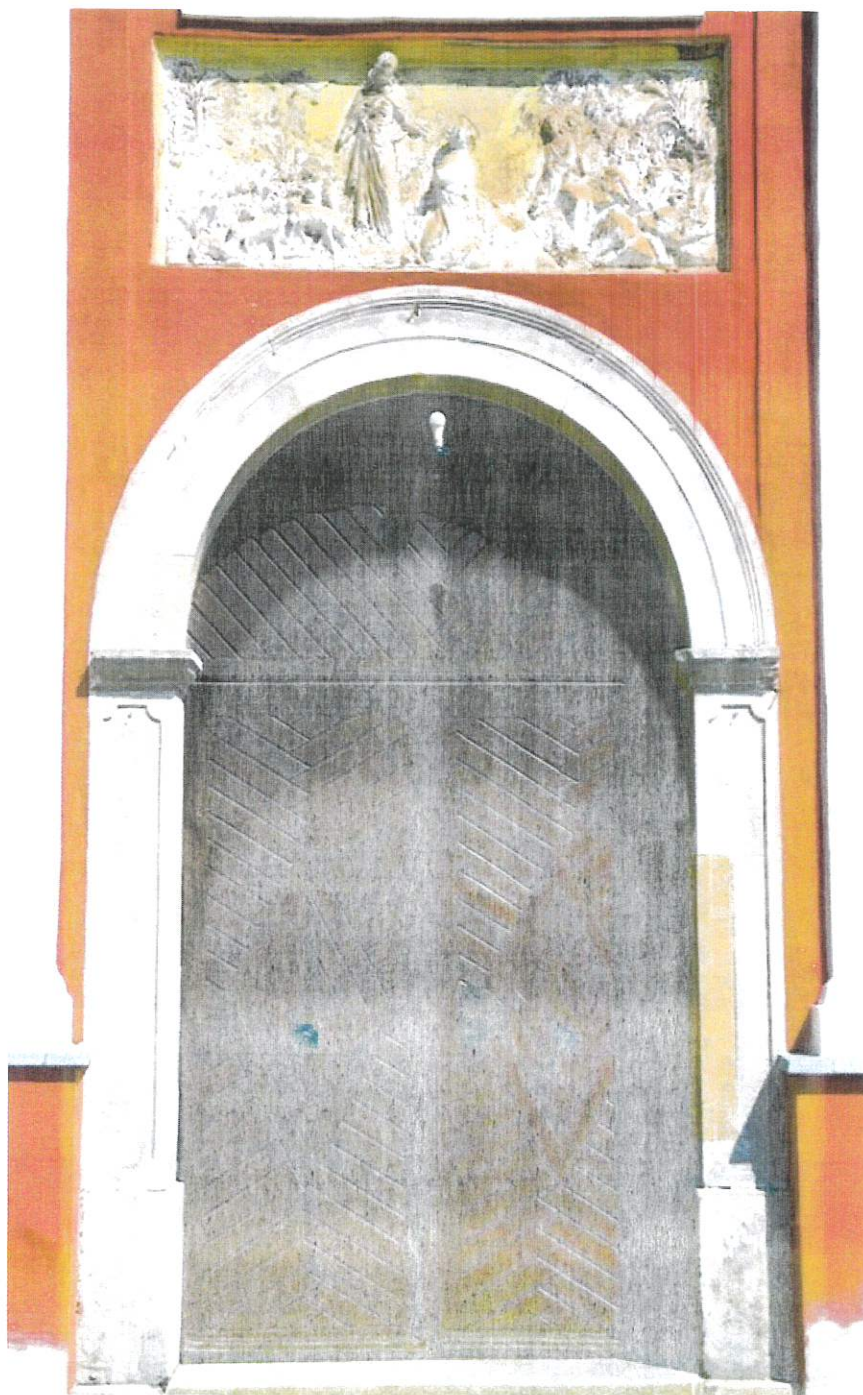
Fot.1. Stan przed konserwacją.

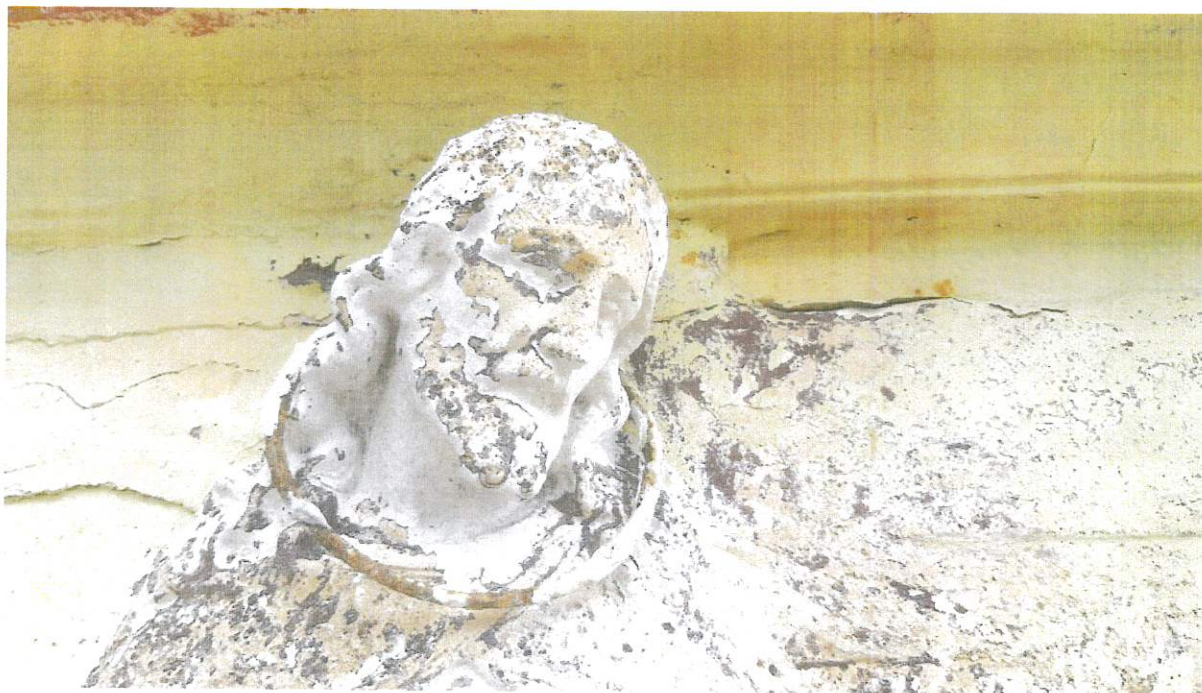
Fot.2. Stan przed konserwacją.

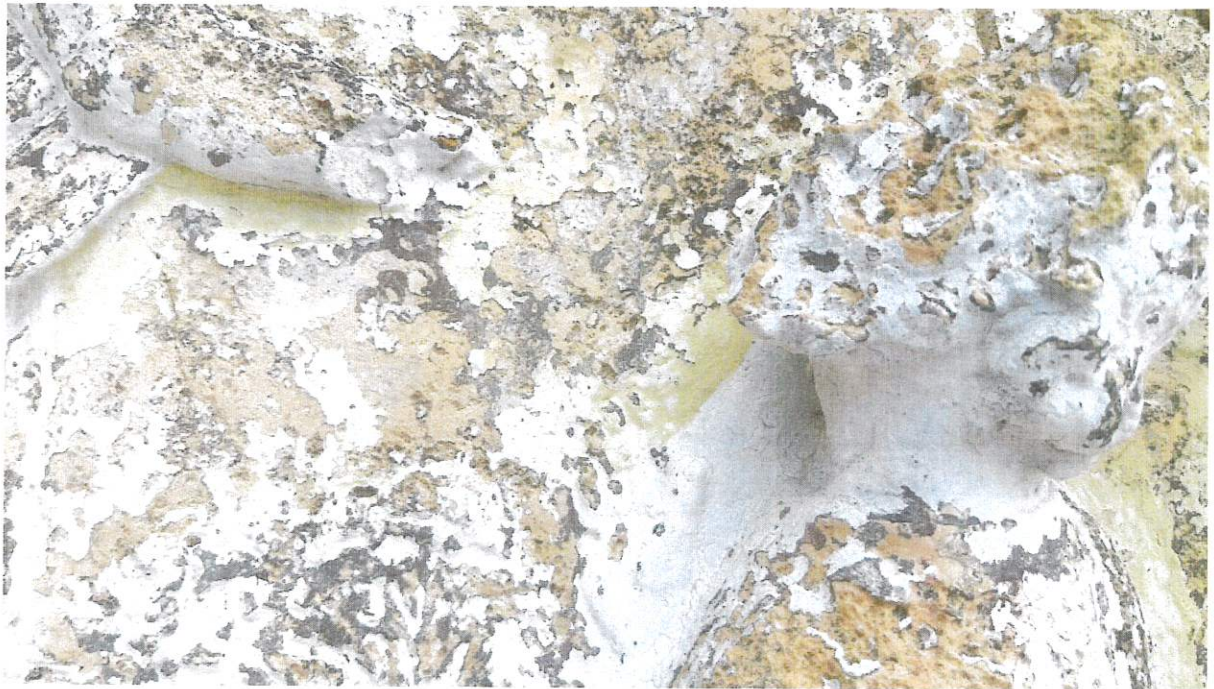
Fot.3. Stan przed konserwacją.

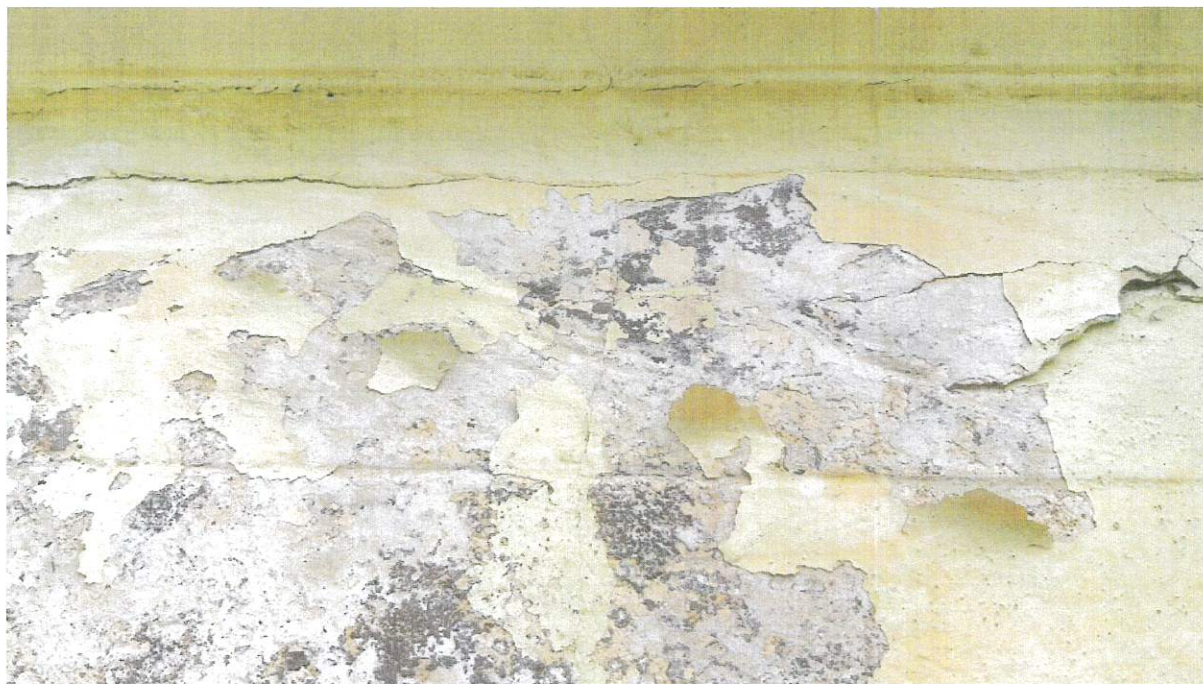
Fot.4. Stan przed konserwacją.

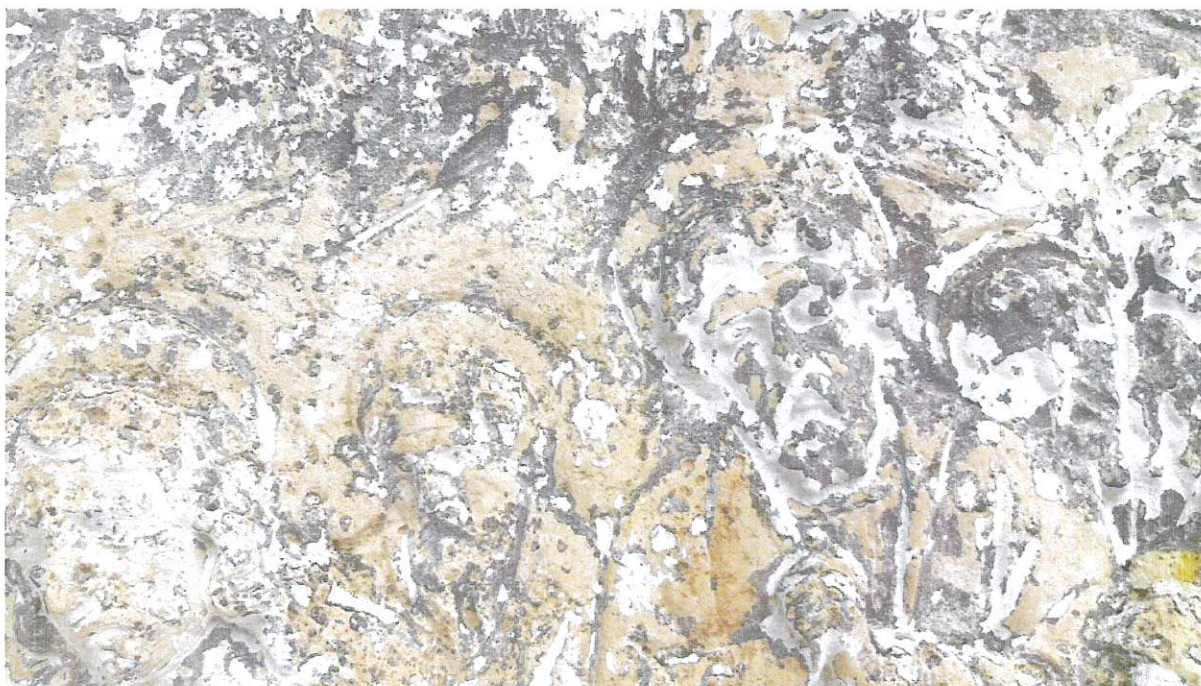
Fot.5. Stan przed konserwacją.

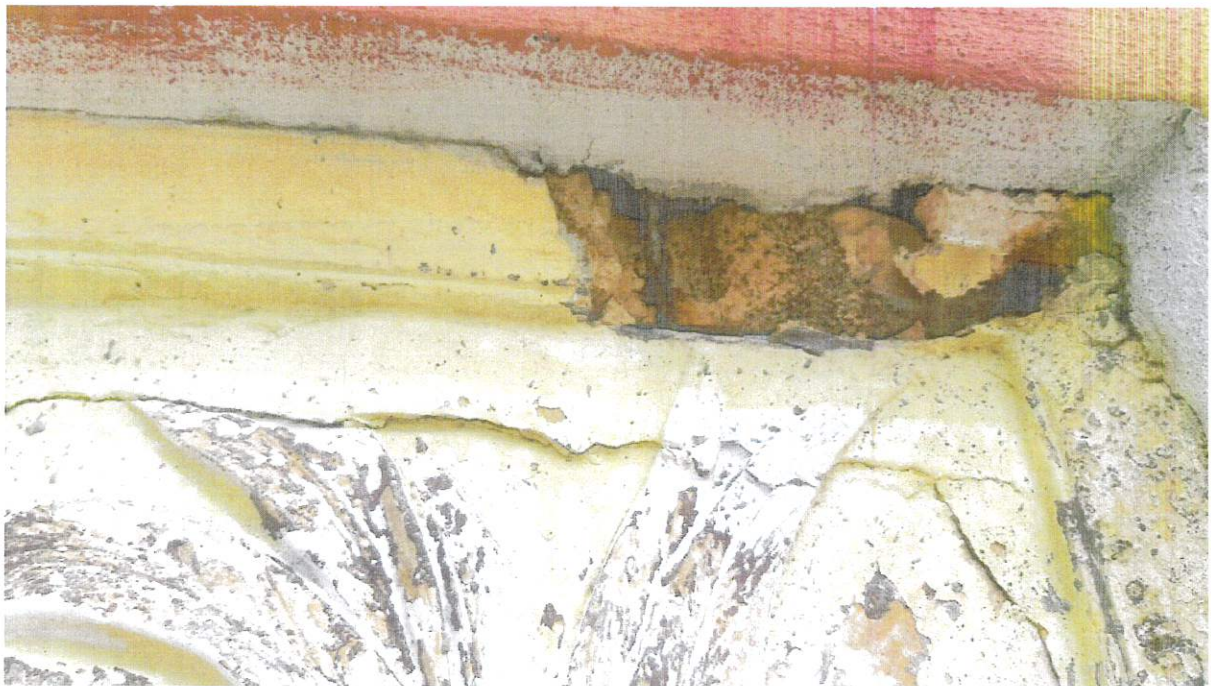
Fot.6. Stan przed konserwacją.

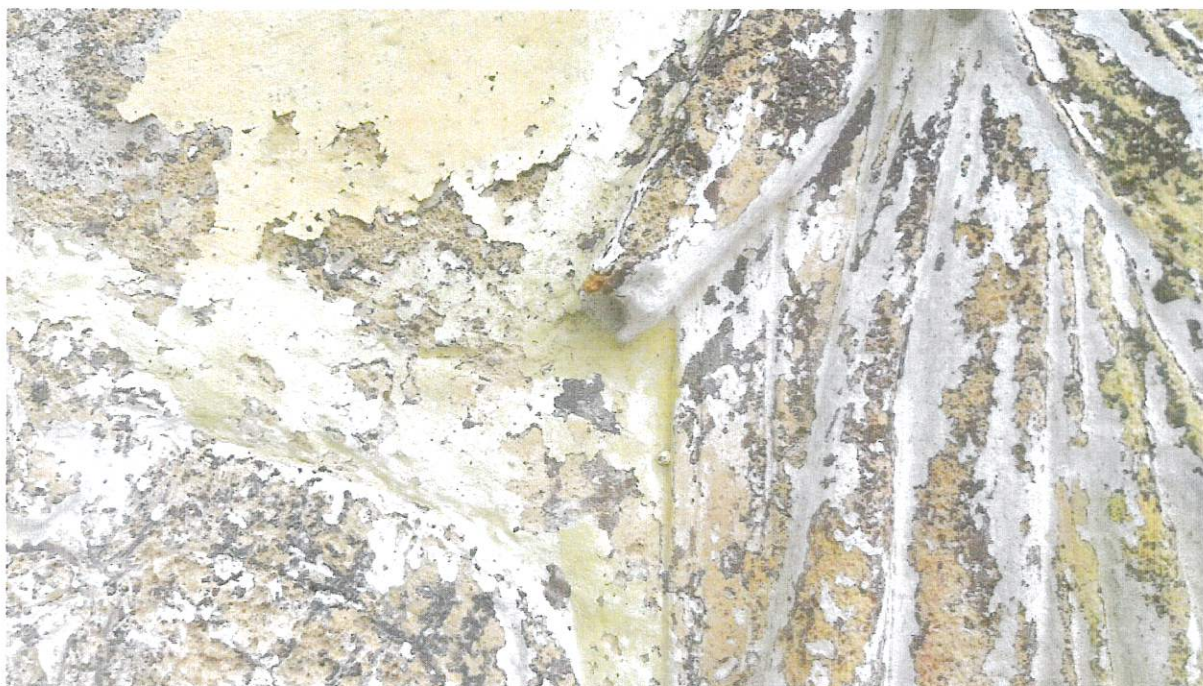
Fot.7. Stan przed konserwacją.

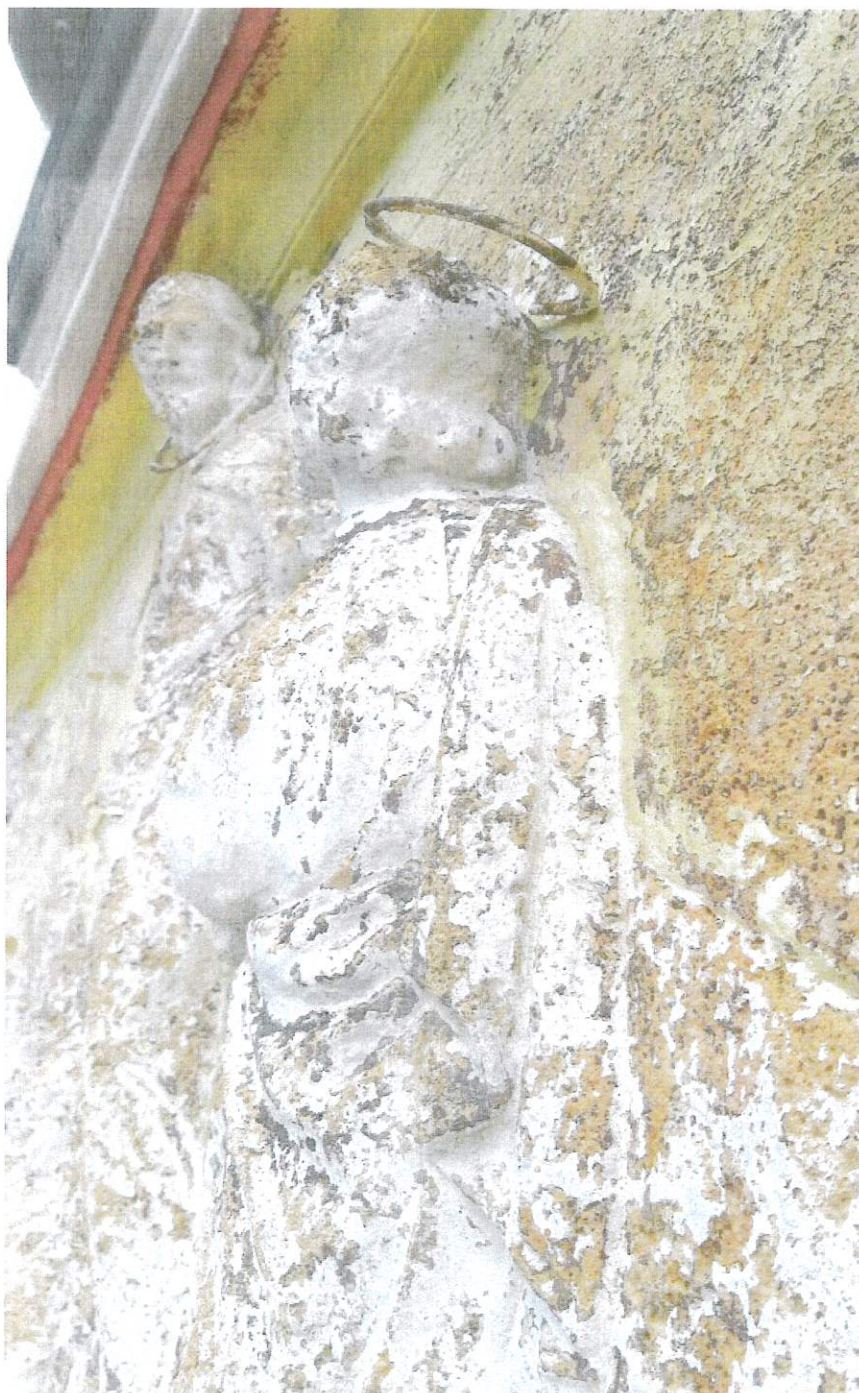
Fot.8. Stan przed konserwacją.

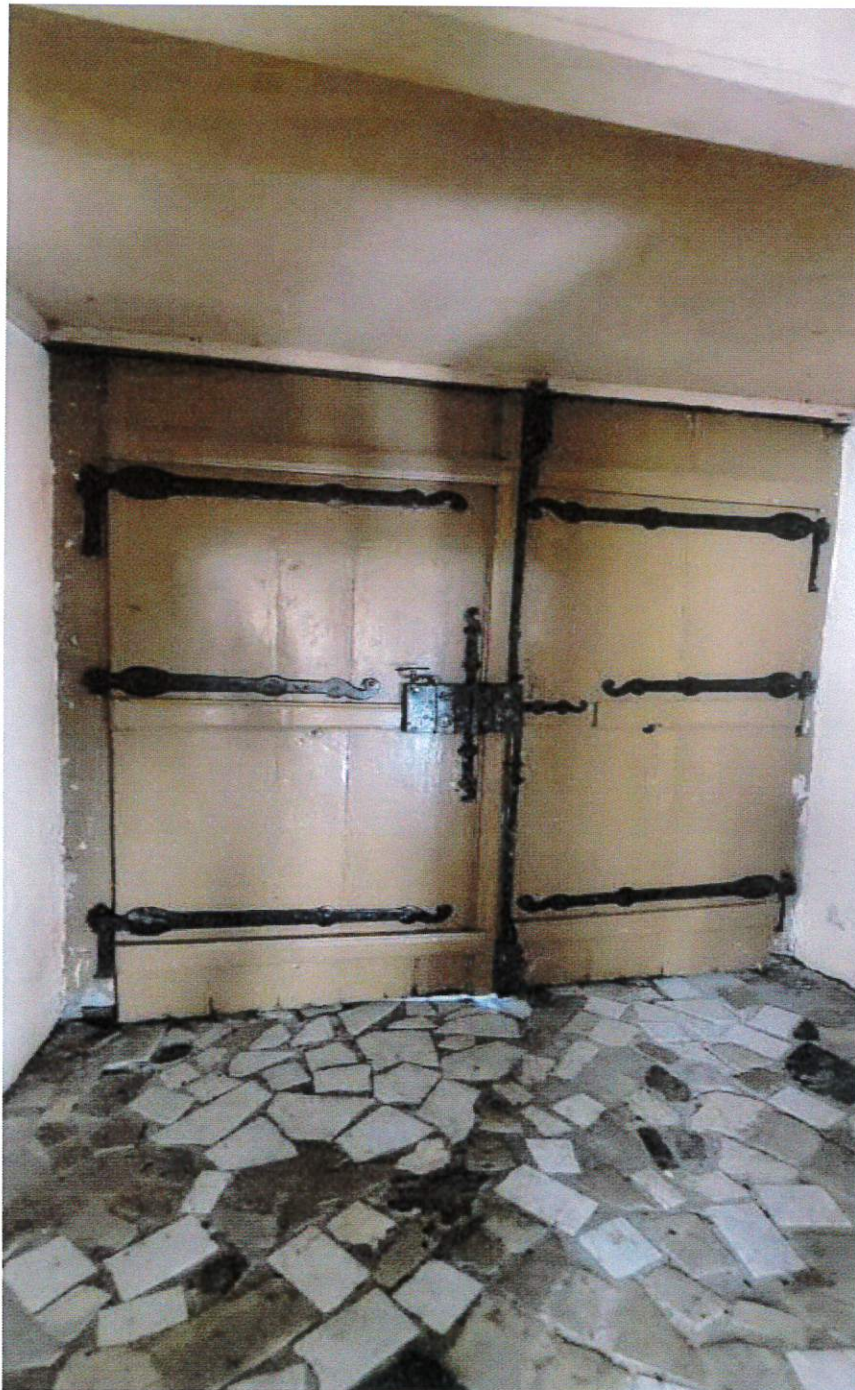
**Fot.9.** Stan przed konserwacją.

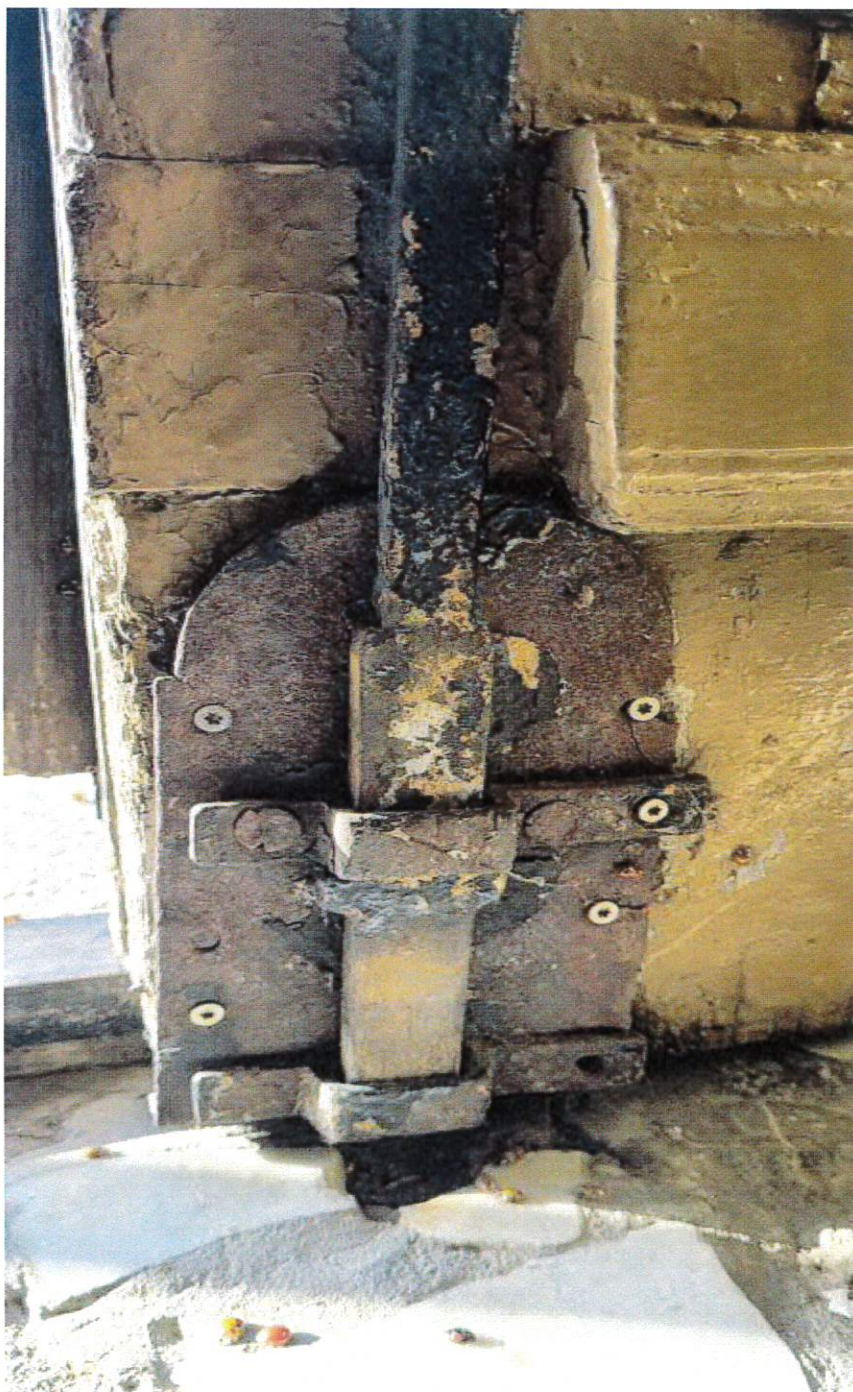
**Fot.10.** Stan przed konserwacją.

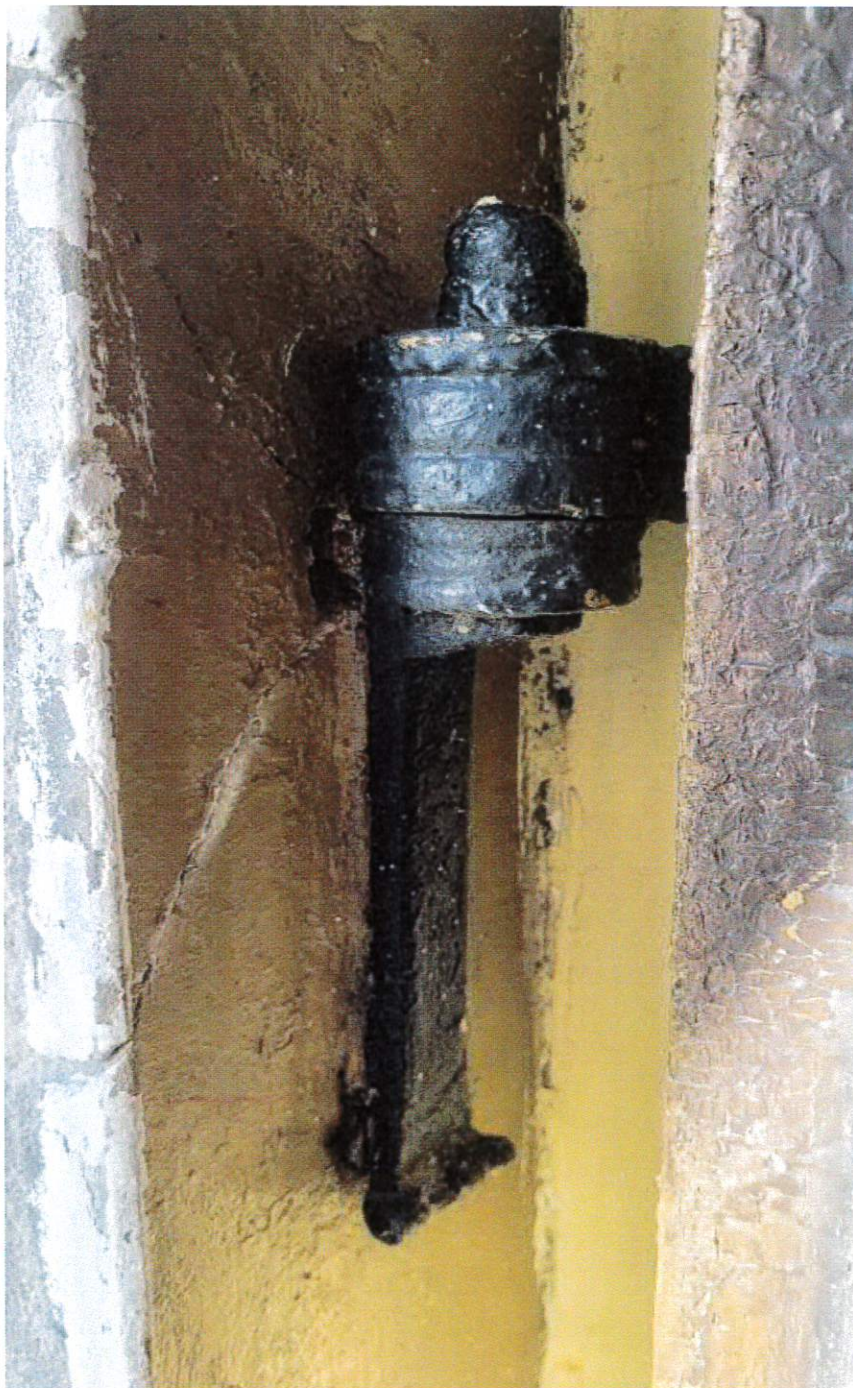
**Fot.11.** Stan przed konserwacją.

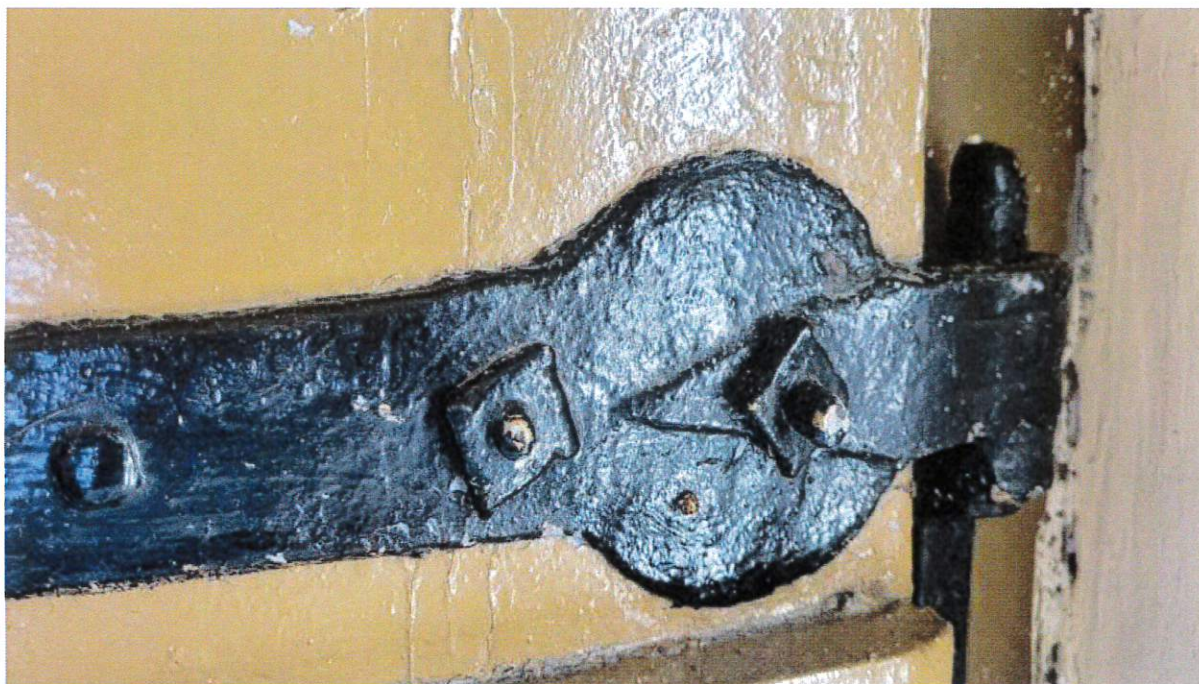
**Fot.12.** Stan przed konserwacją.

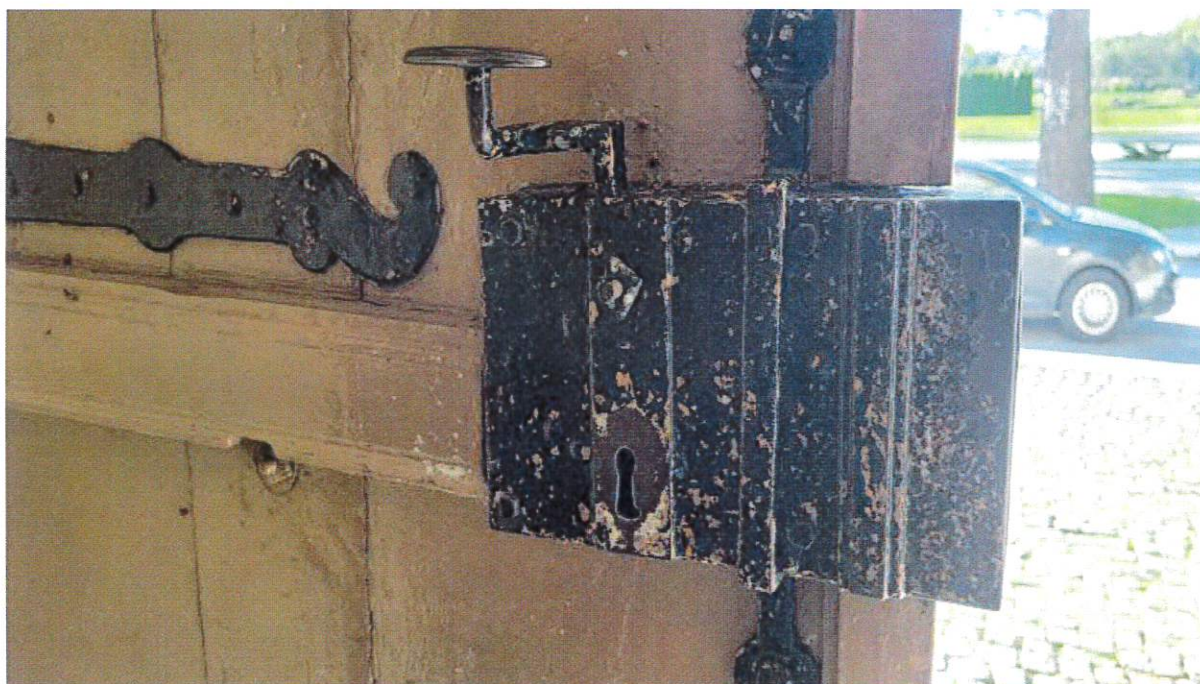
**Fot.13.** Stan przed konserwacją.

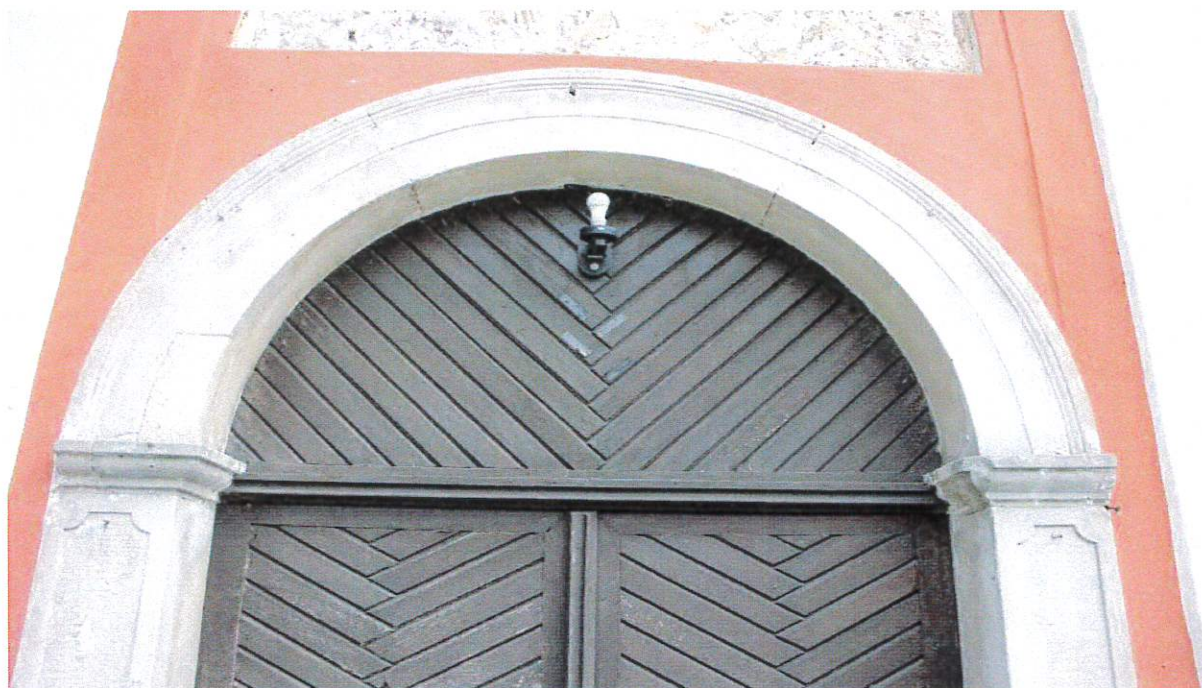
**Fot.14.** Stan przed konserwacją.

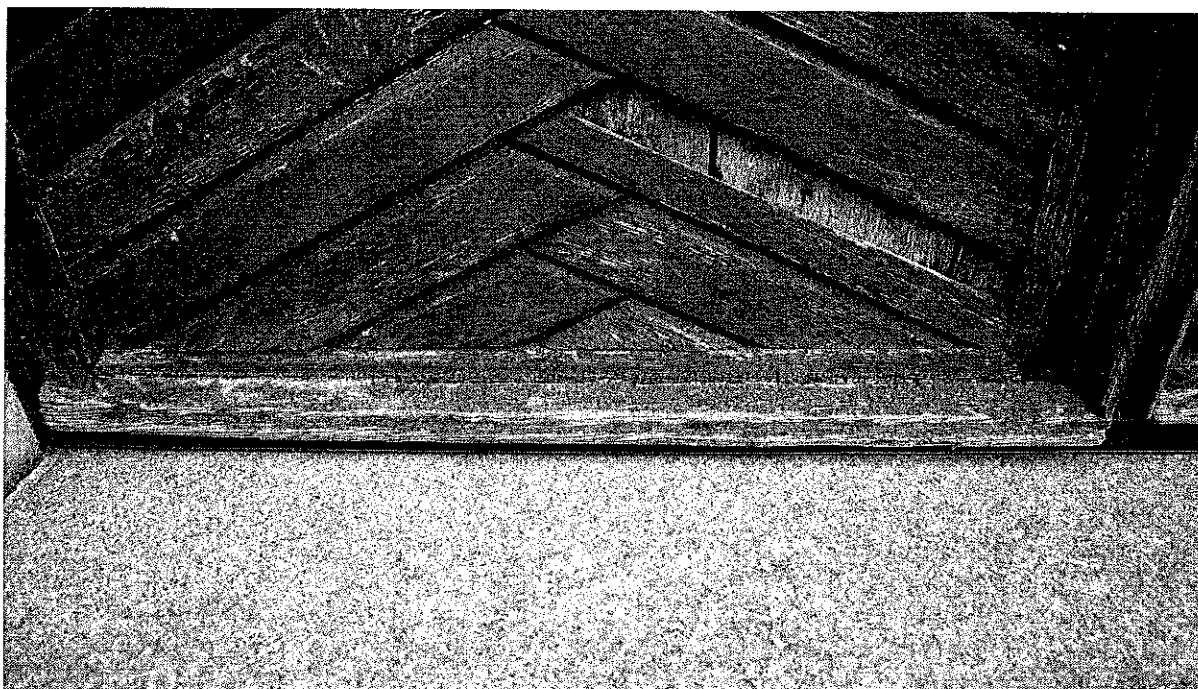
**Fot.15.** Stan przed konserwacją.

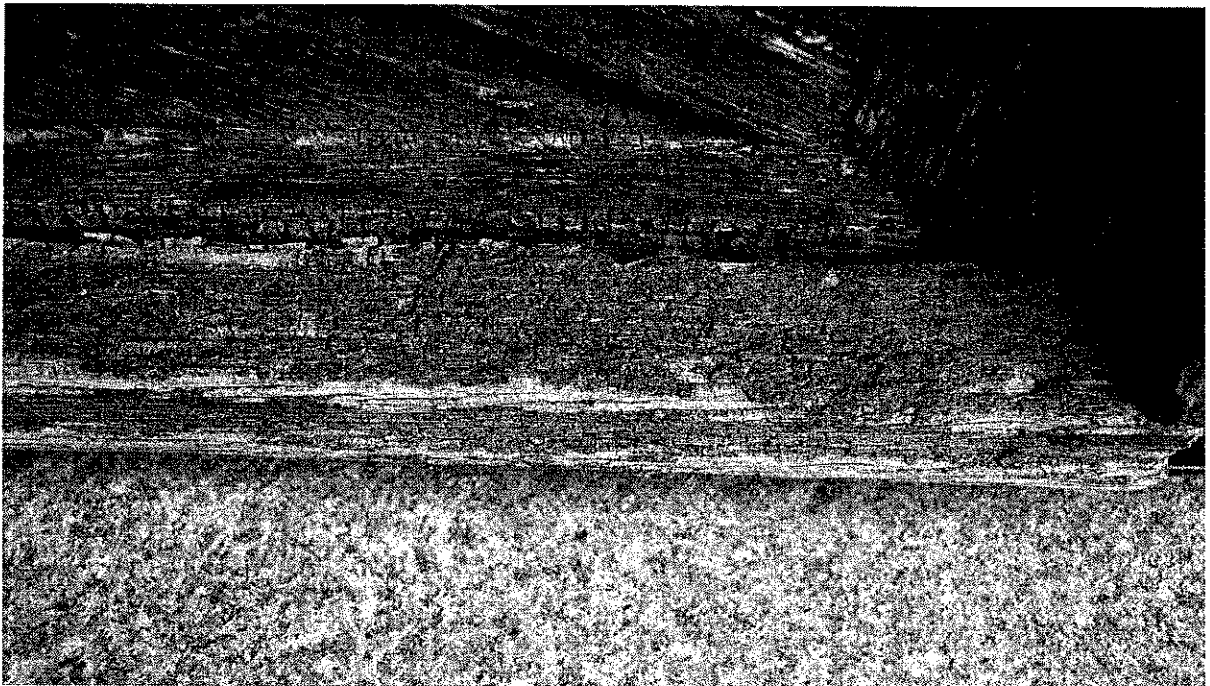
**Fot.16.** Stan przed konserwacją.

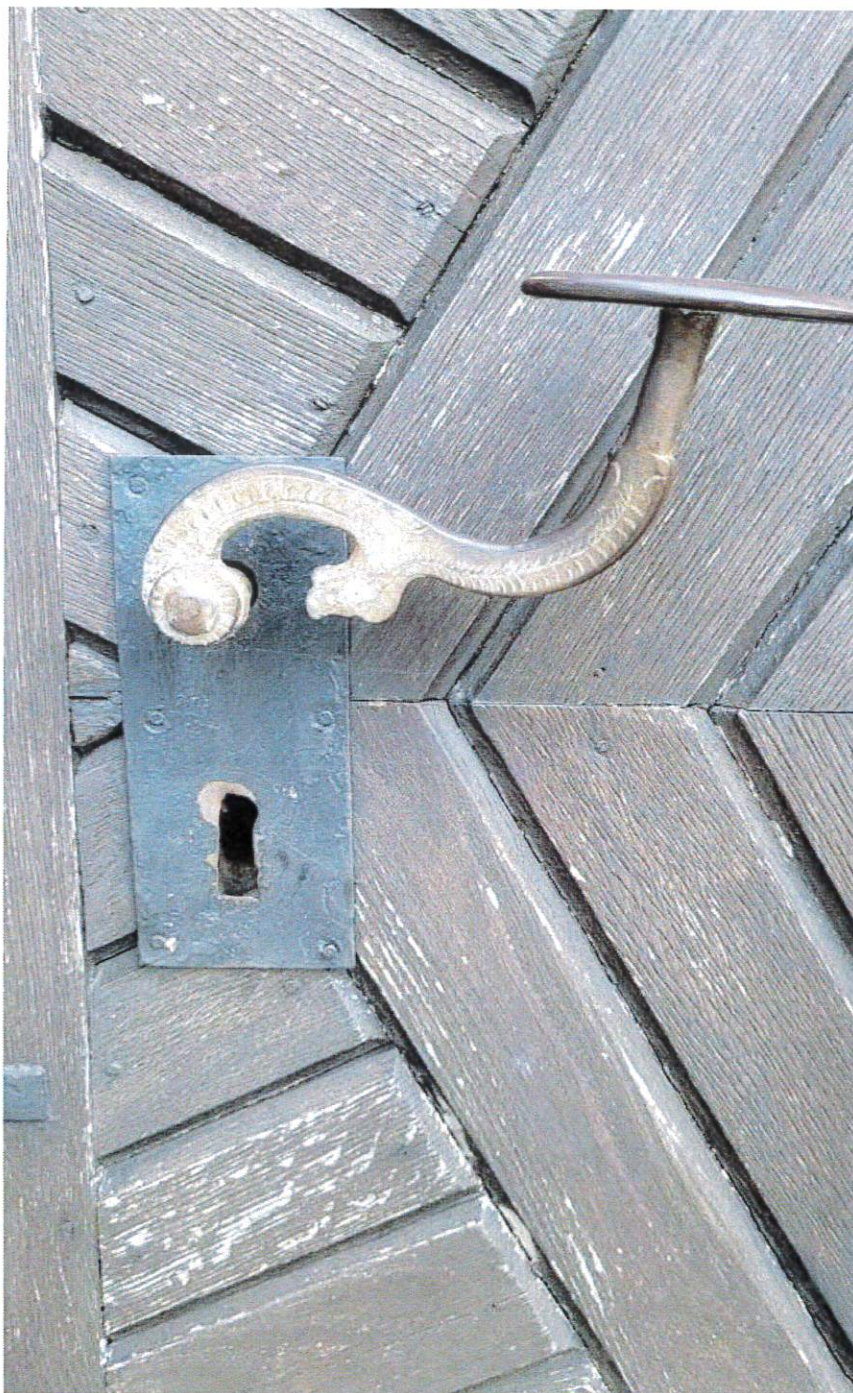
**Fot.17.** Stan przed konserwacją.

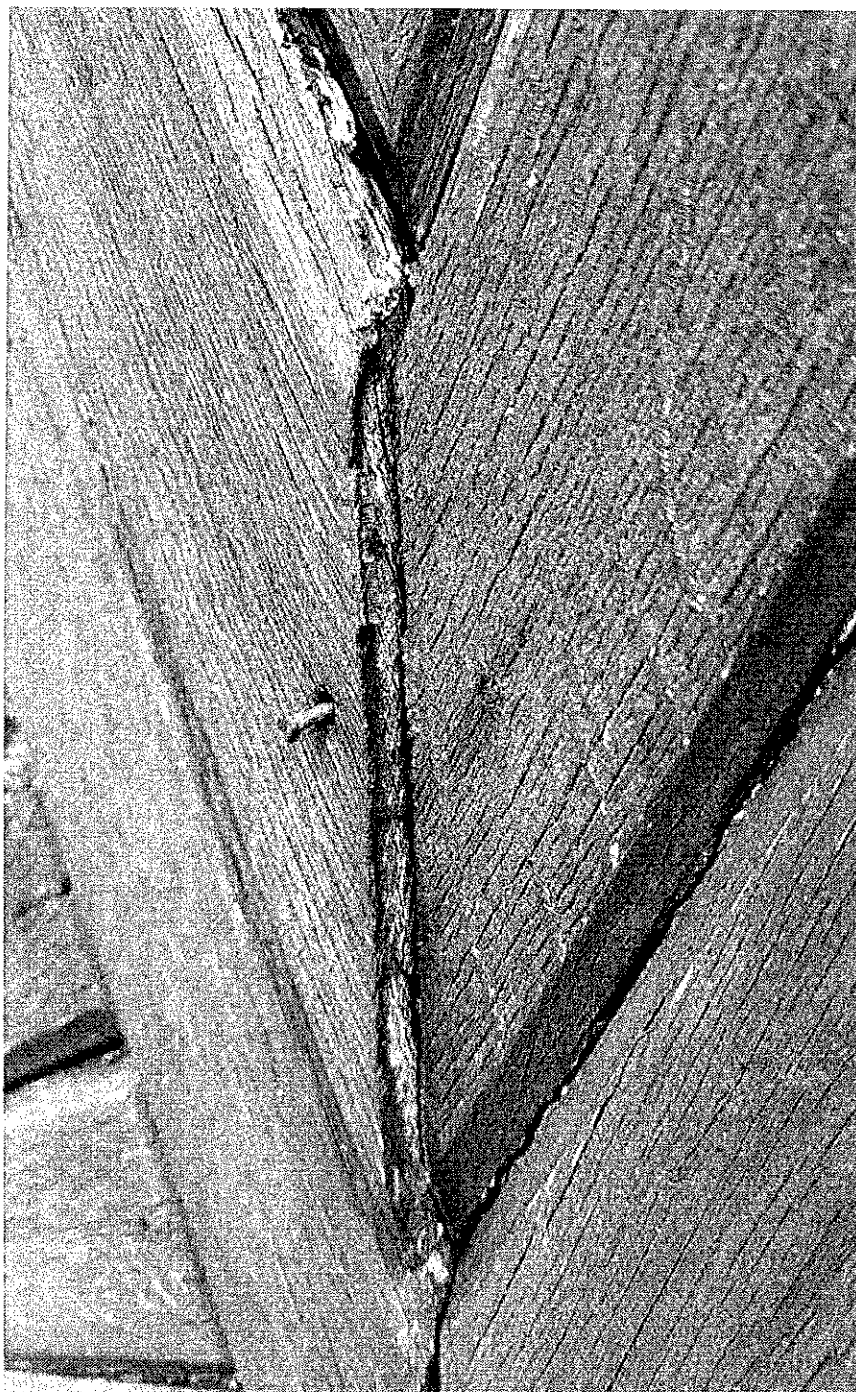
**Fot.18.** Stan przed konserwacją

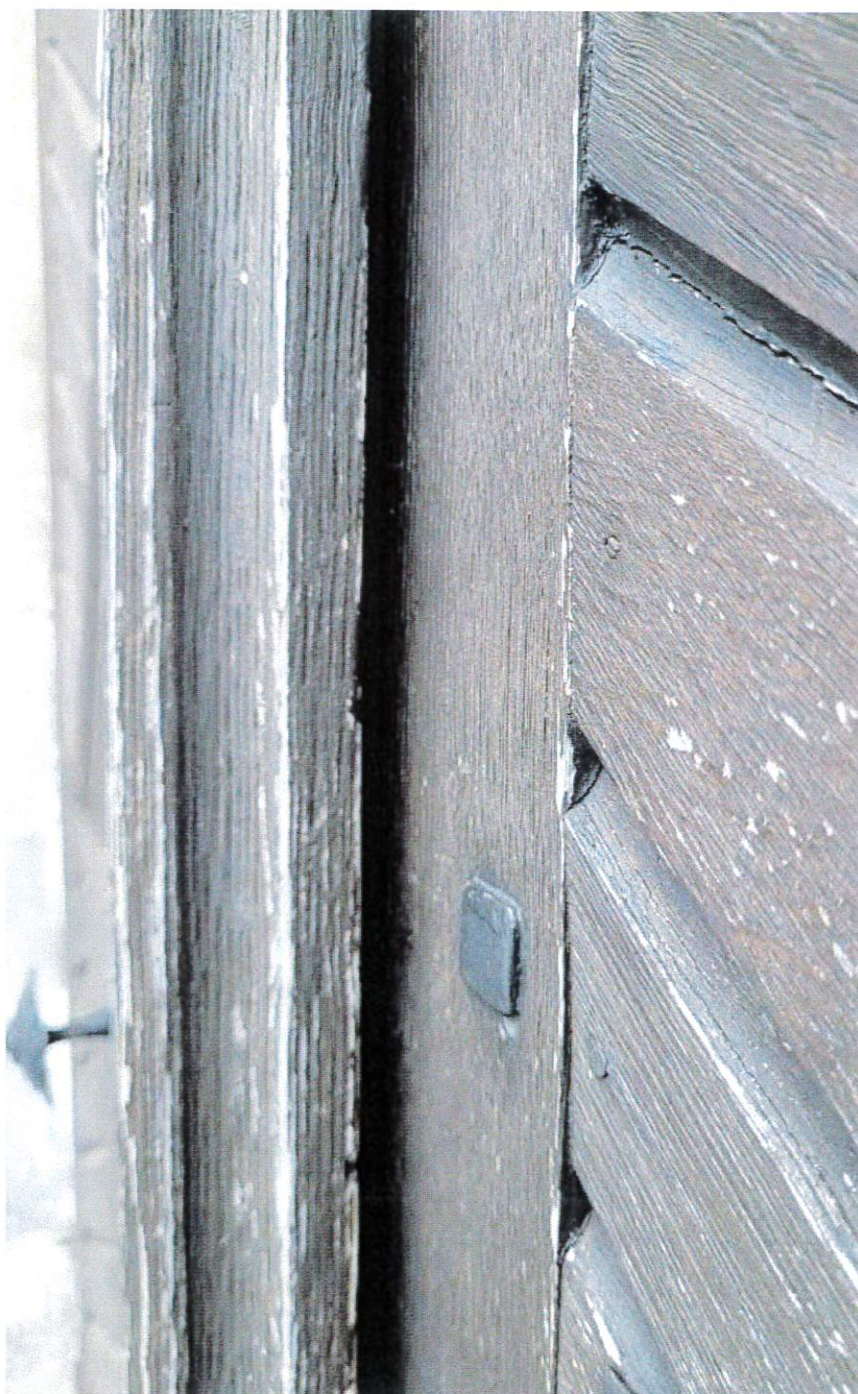
**Fot.19.** Stan przed konserwacją

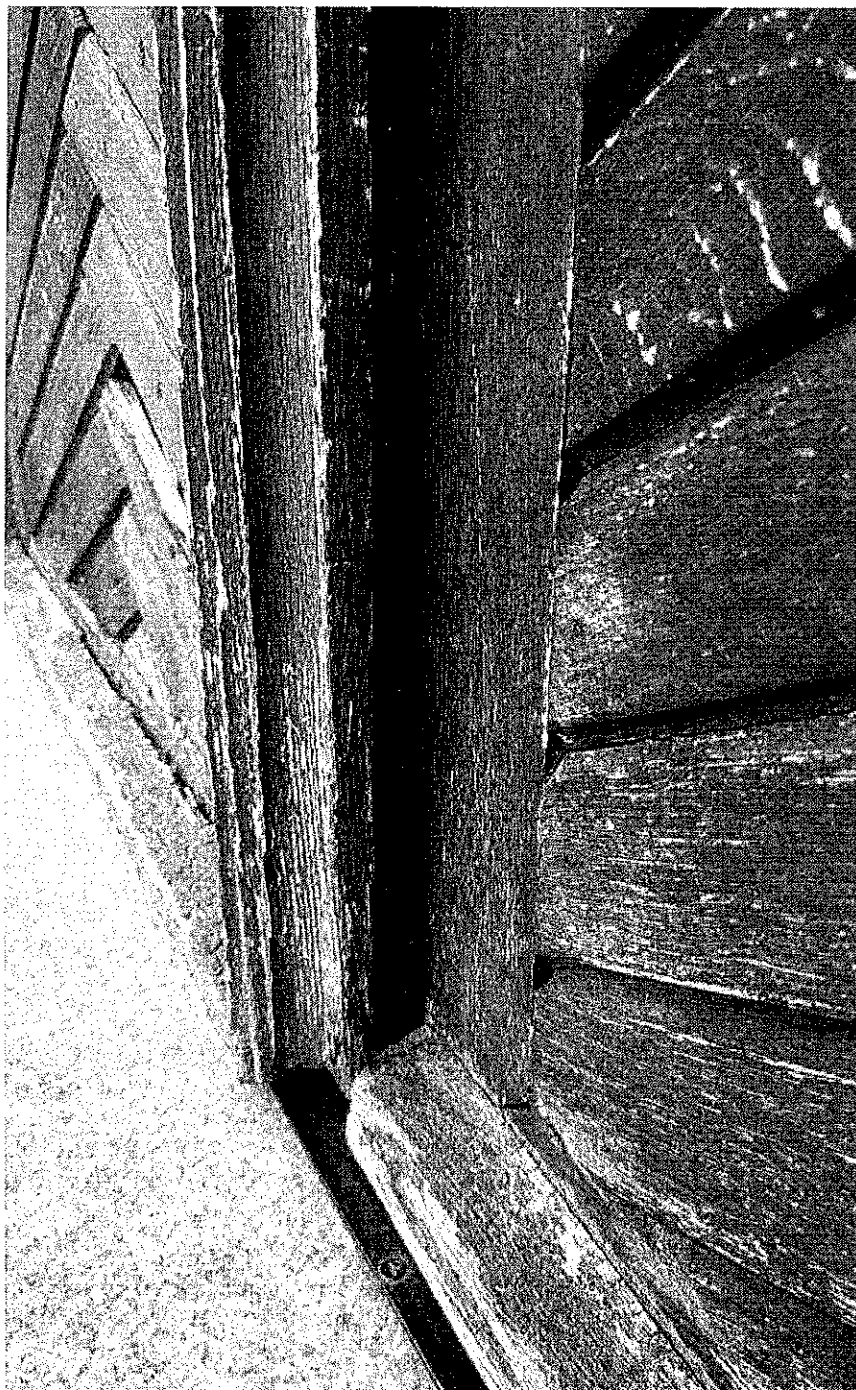
**Fot.20.** Stan przed konserwacją
