### DECYZJA nr 3053/2023

#### Pozwolenie na prowadzenie prac konserwatorskich, prac restauratorskich przy zabytku

## PROGRAM PRAC KONSERWATORSKICH

**OBIEKT:** PORTAL WEJŚCIOWY: DRZWI WRAZ Z PŁASKORZEŻBĄ  
**ZLECENIODAWCA:** PARAFIA RZYMSKOKATOLICKA P.W. WNIEBOWZIĘCIA  
NMP, UL. WROCLAWSKA 49, 56-321 BUKOWICE  
**ADRES OBIEKTU:** KOŚCIÓŁ PW. WNIEBOWZIĘCIA NMP W BUKOWICACH  
**NR W REJESTRZE ZABYTEKÓW:** B/2440/1-58

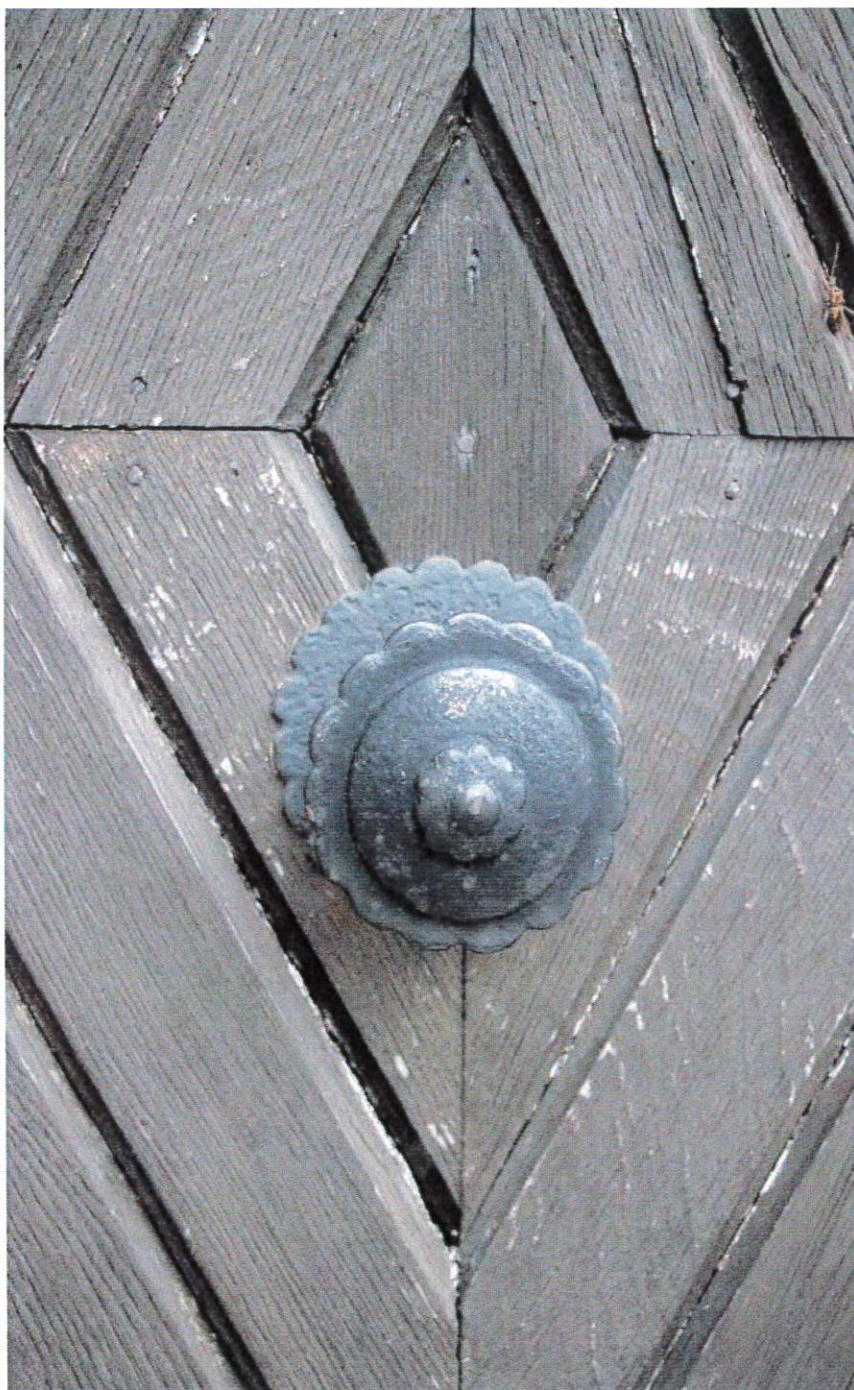
**Fot.21.** Stan przed konserwacją
